國內水庫與水資源現況

張豐年

102年5月10日

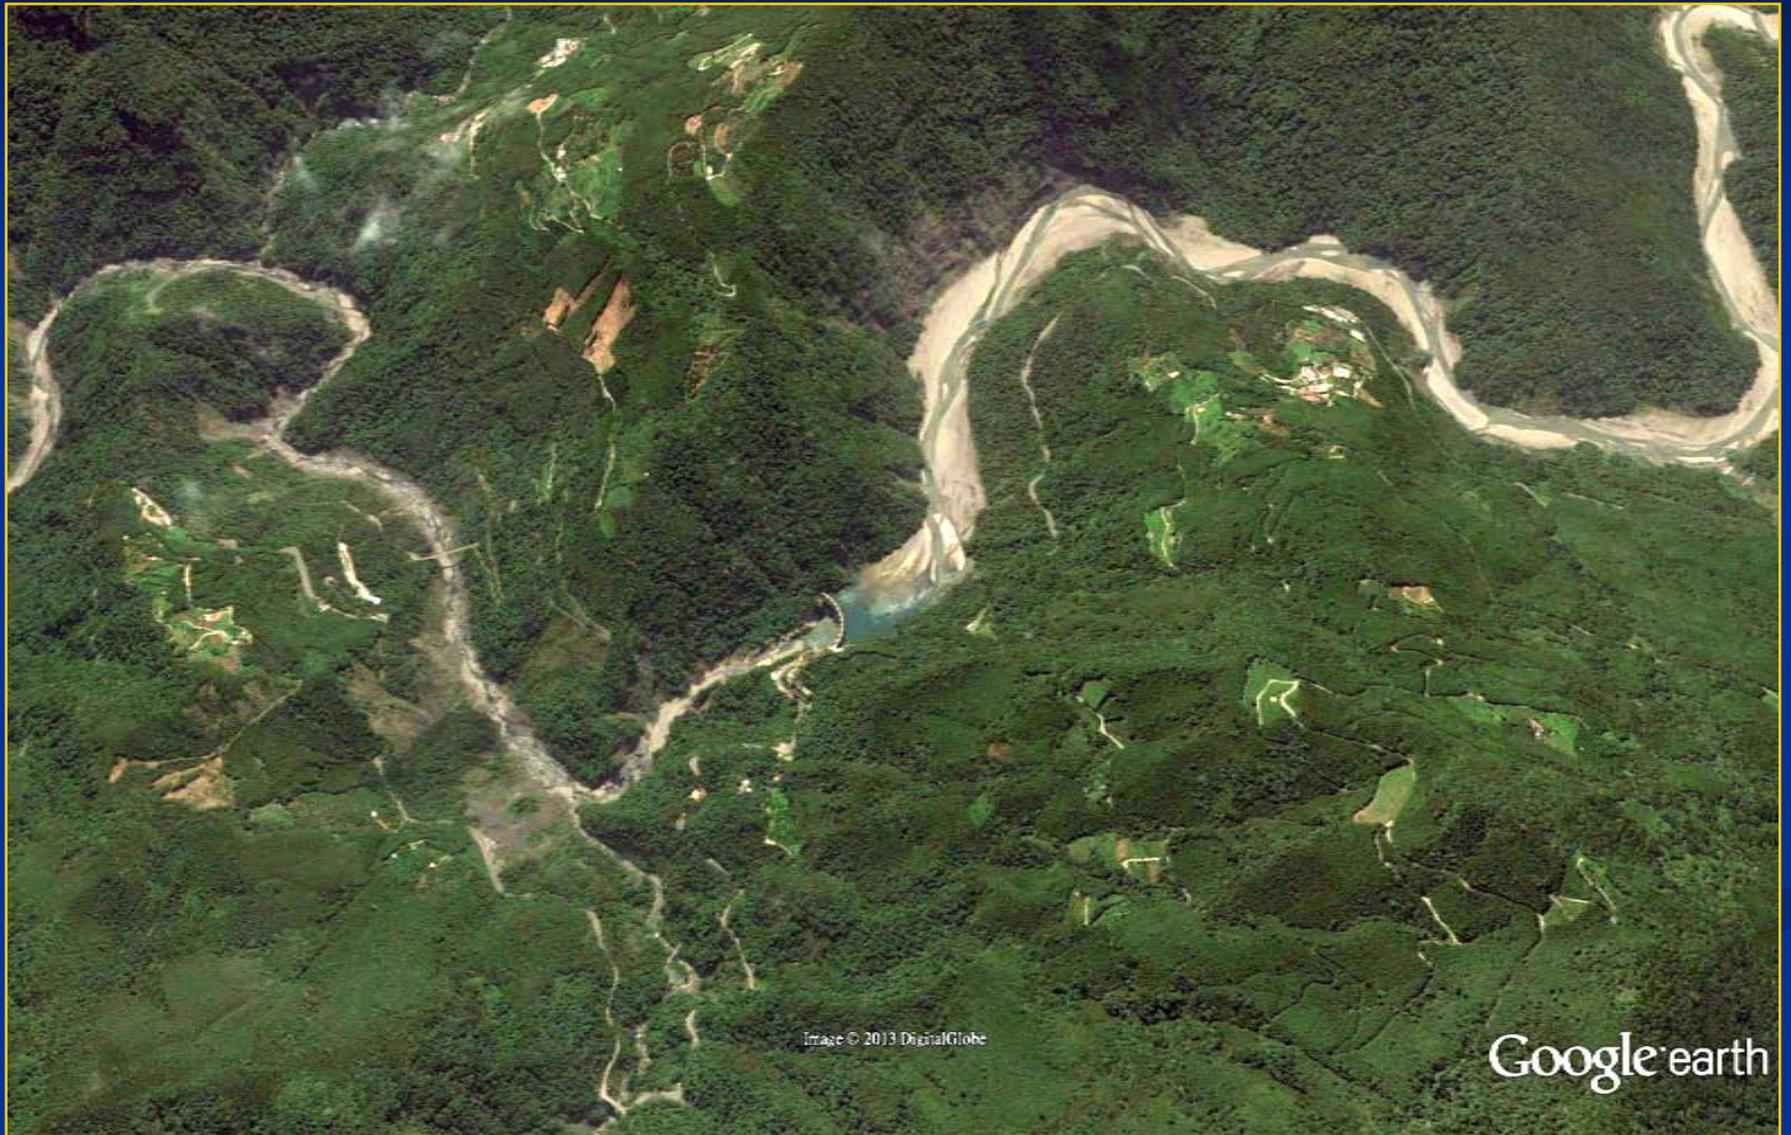
石門水庫上游之榮華壩 Google Earth 2011-8-7

典型之淤積淘空後遺症

傾洩而下之土石阻斷河道成堰塞湖而需緊急疏浚

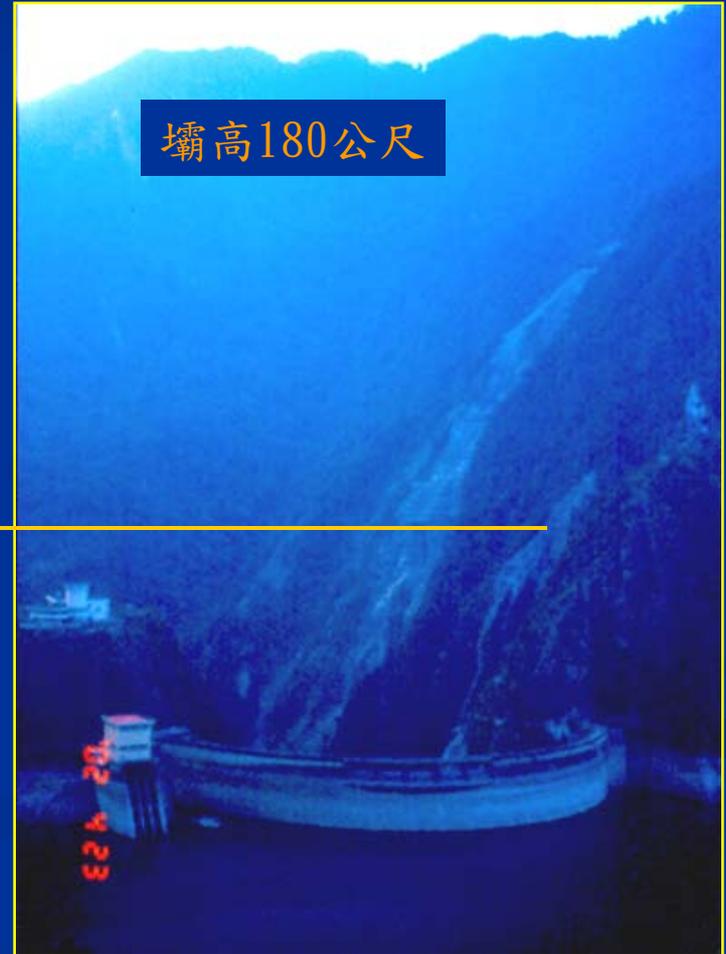
德基壩體北側 山壁受損補強

九二一地震後

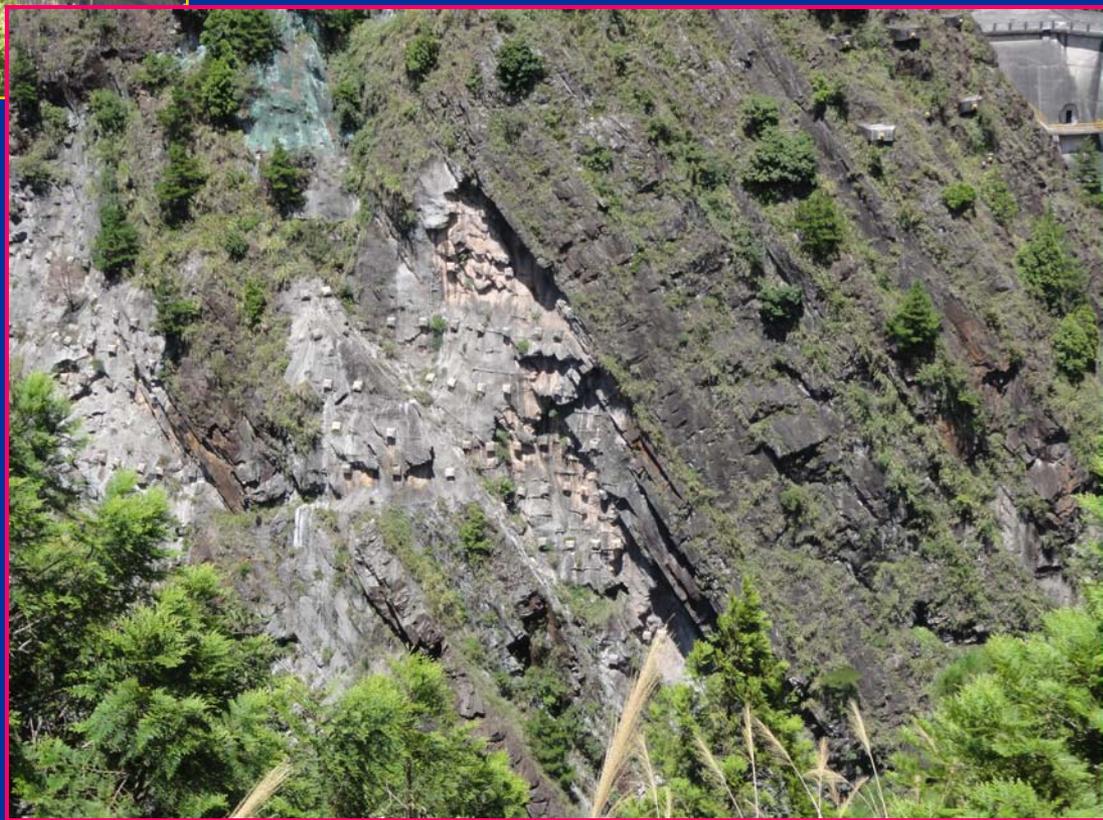
德基拱壩嵌入北岸之山壁雖歷經岩錨補強，但又出現崩落

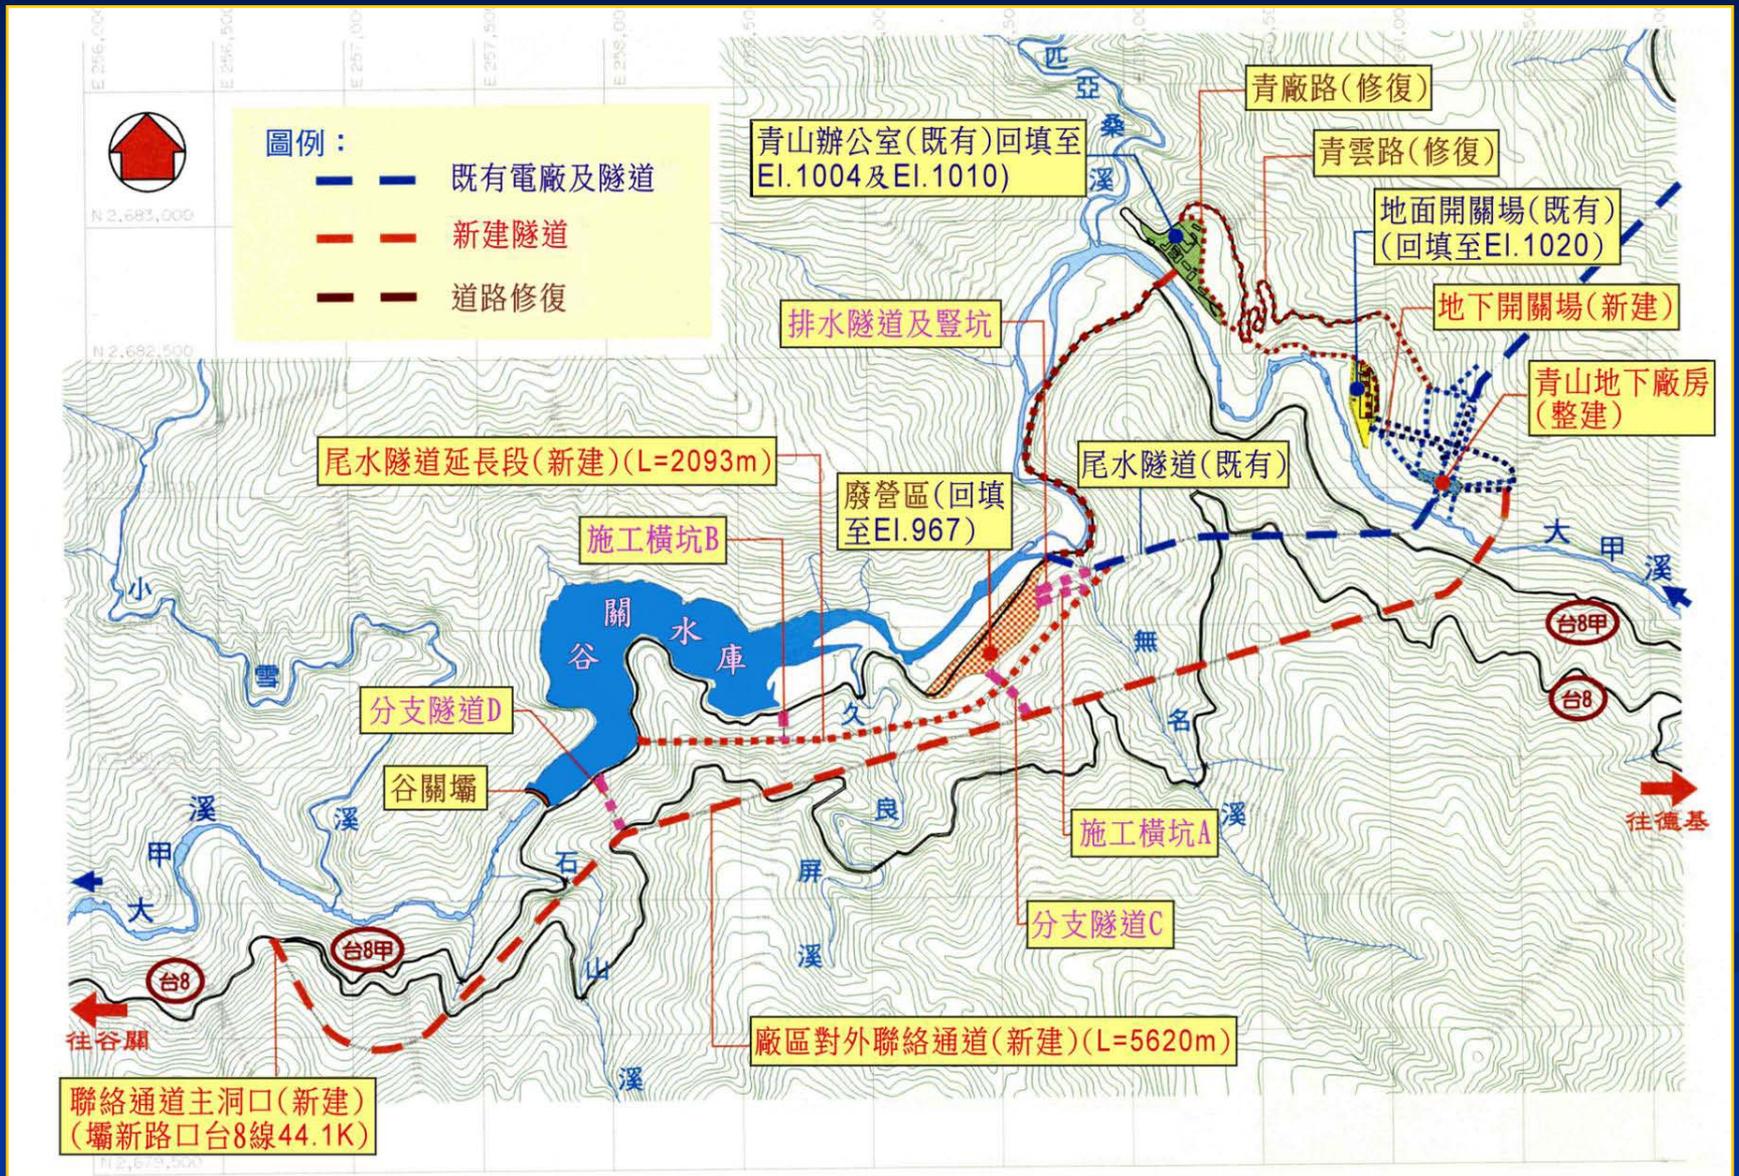
規劃中之青山電廠尾水道出口地質脆弱而需補強--潛伏塌陷危機 99-9-17

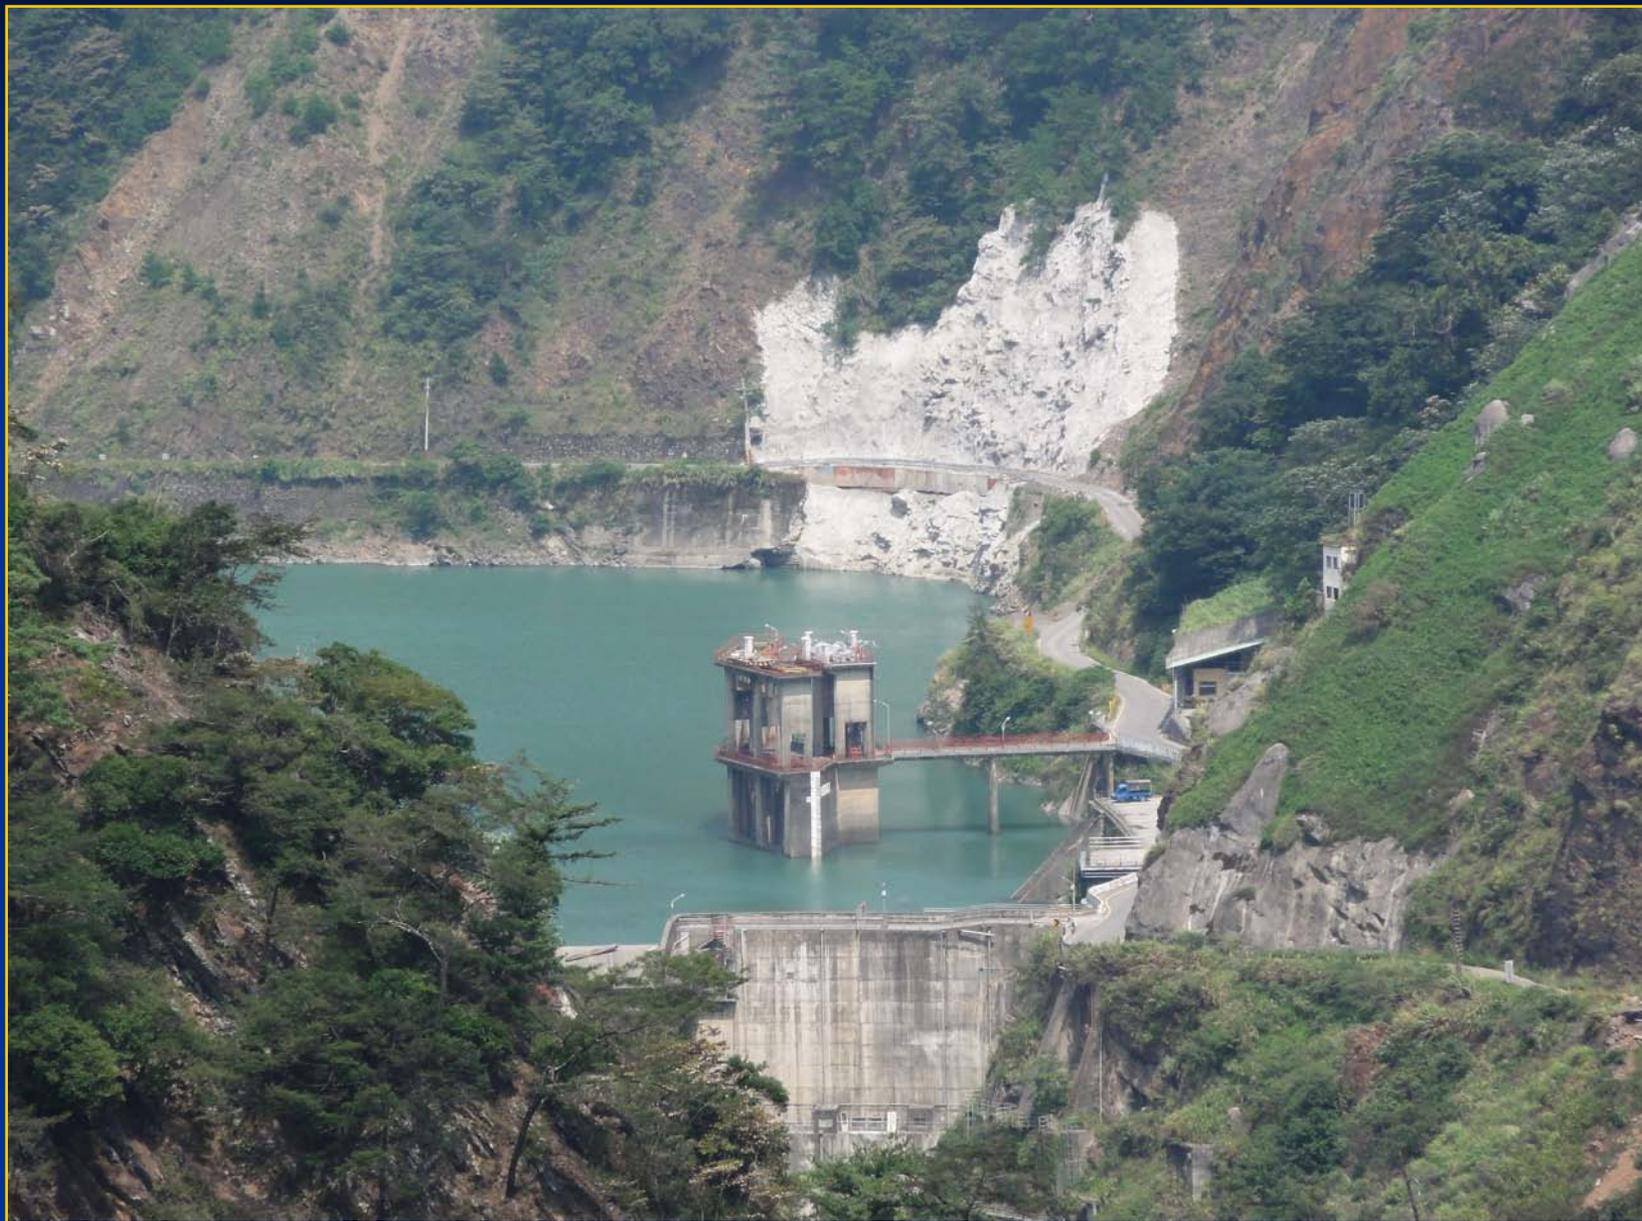
谷關壩壩體受損 九二一地震

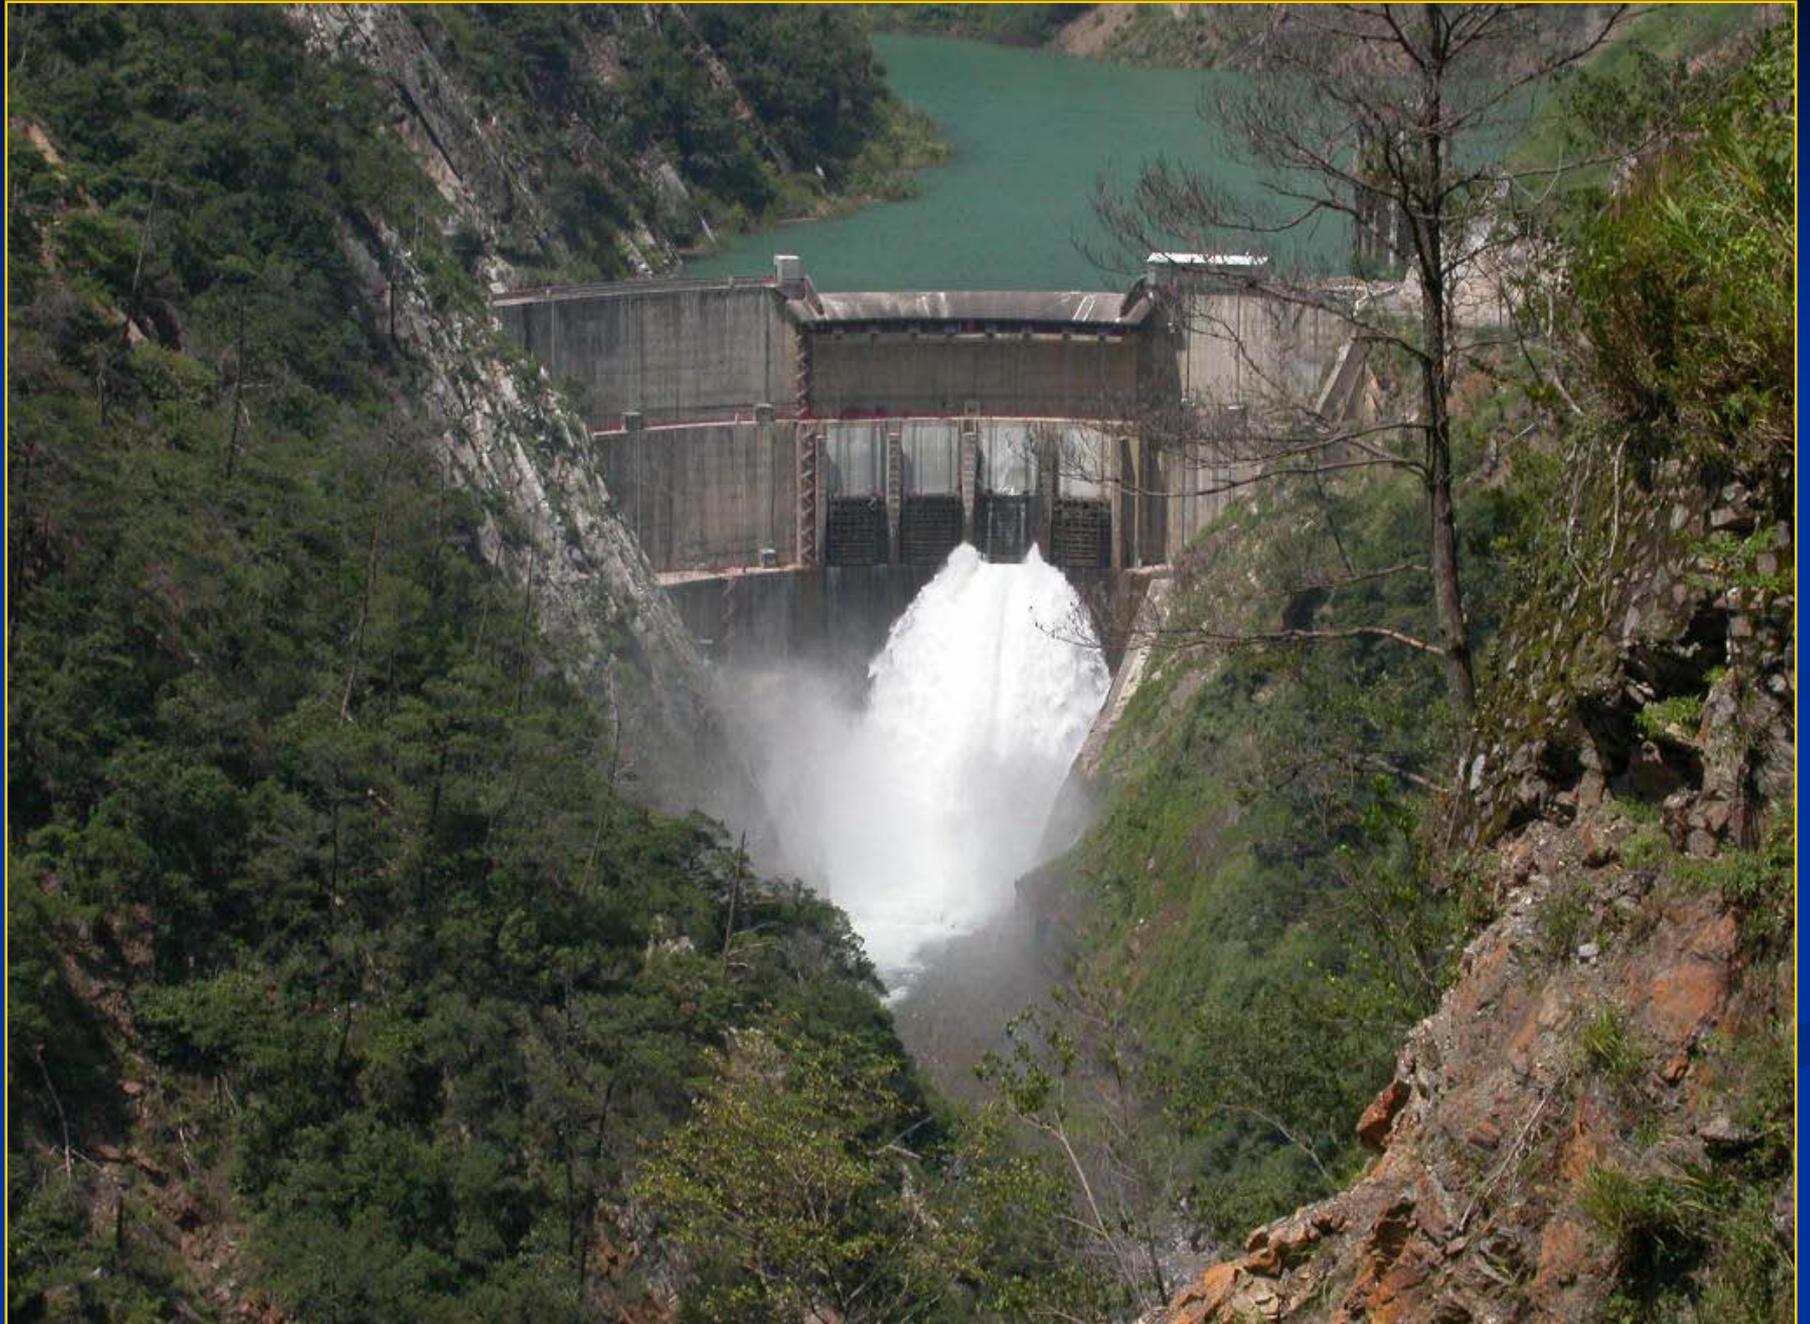
谷關壩
九二一地震

地震造成壩體缺口 兩側山壁補強中

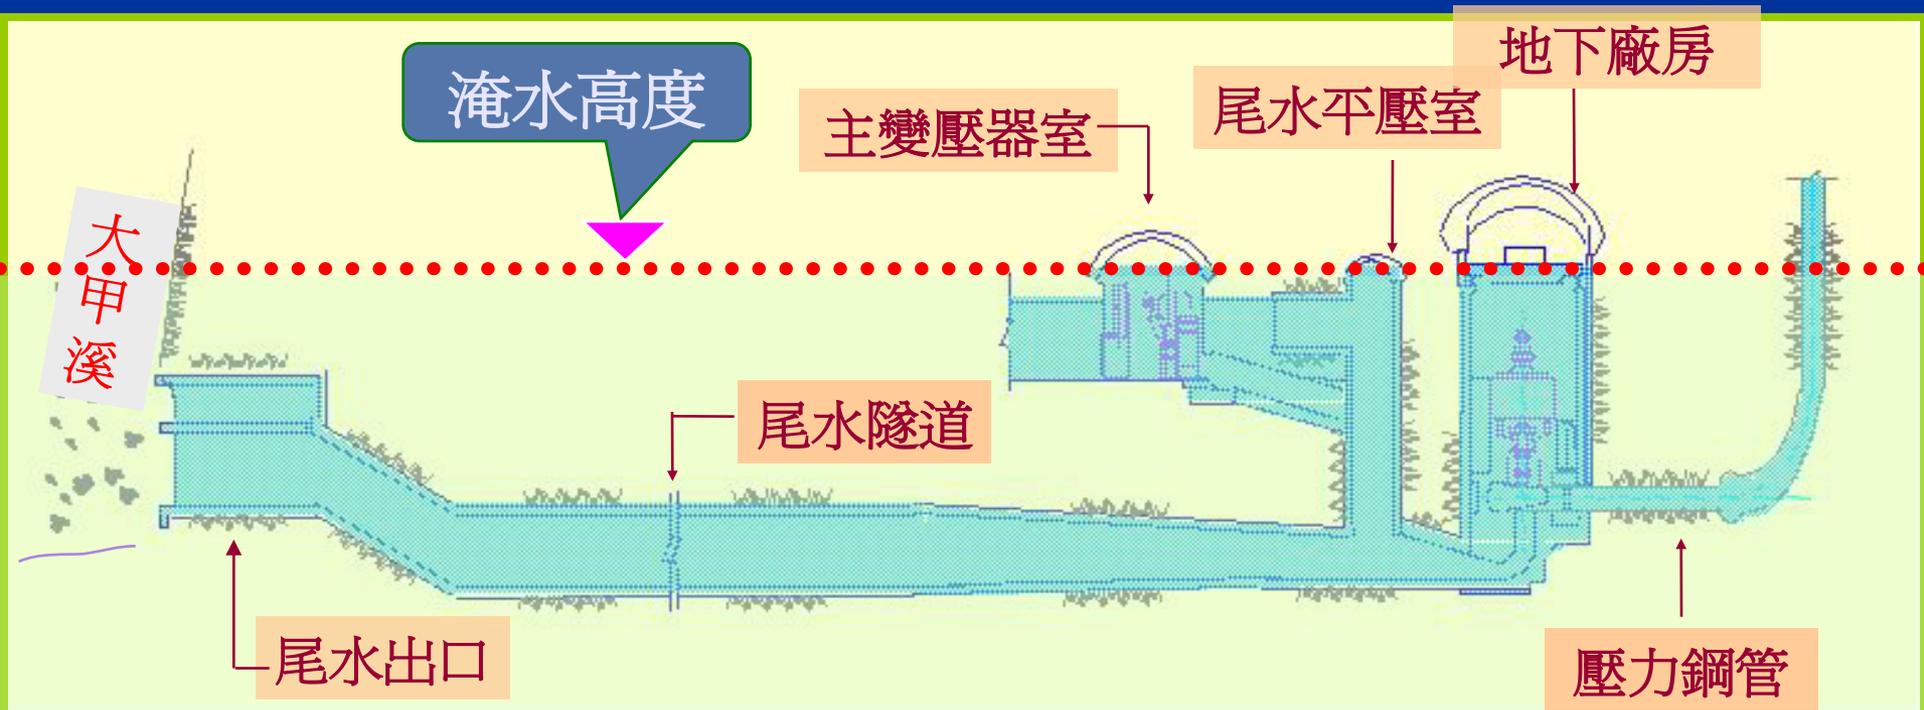
四、谷關電廠主要災損情形

- ◆ 地下廠房之發變電設備全部浸水
- ◆ 廠區滲漏水量遽增
- ◆ 進廠房吊橋遭土石流沖毀

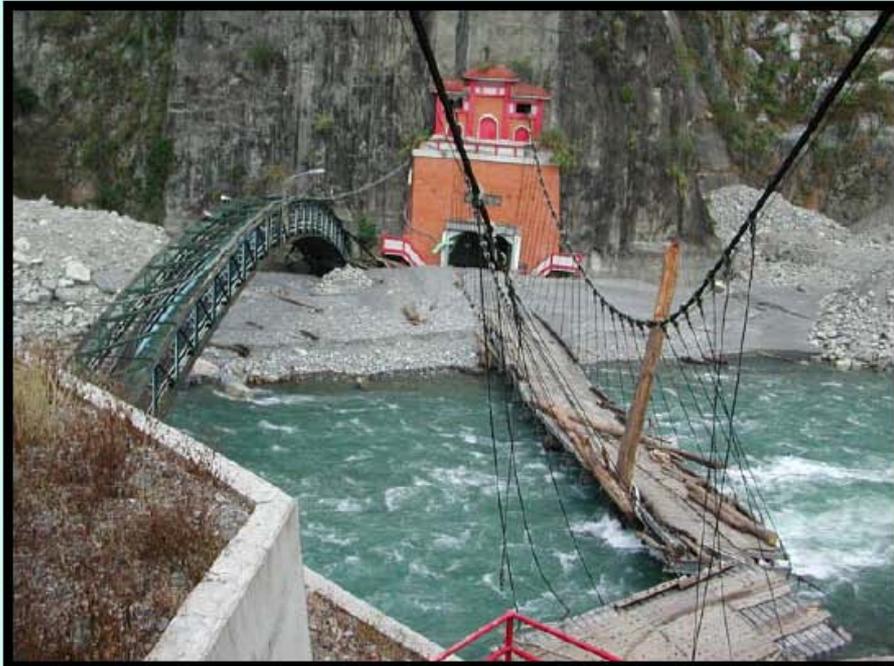
電廠吊橋損毀情形

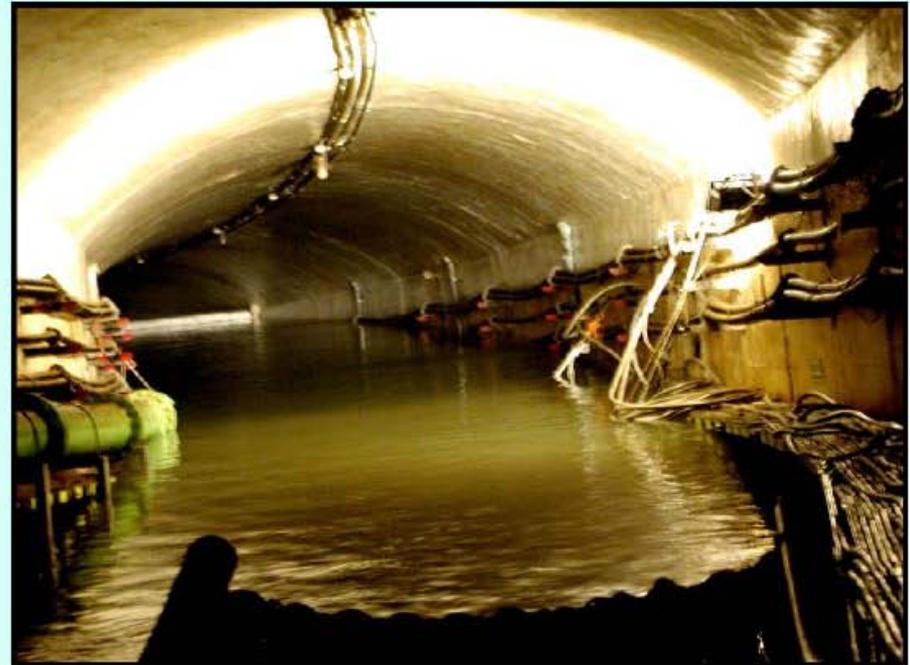
溪水自廠房通道灌入淹水情形

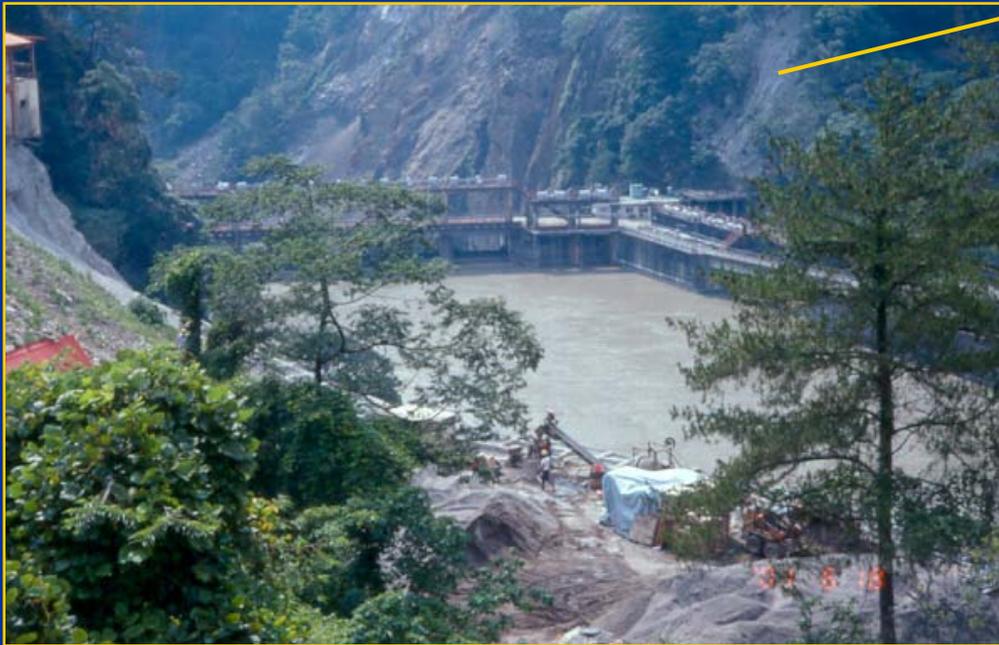
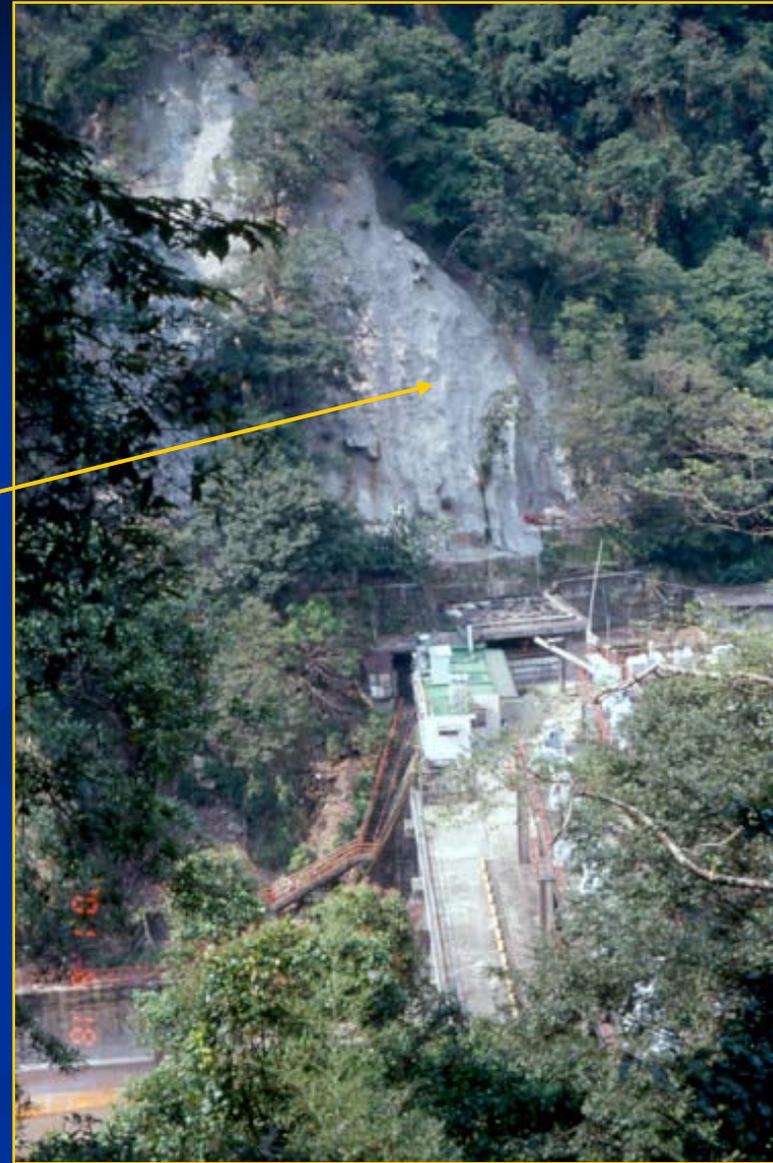
天輪壩
九二一地震

壩體北側山壁補強中

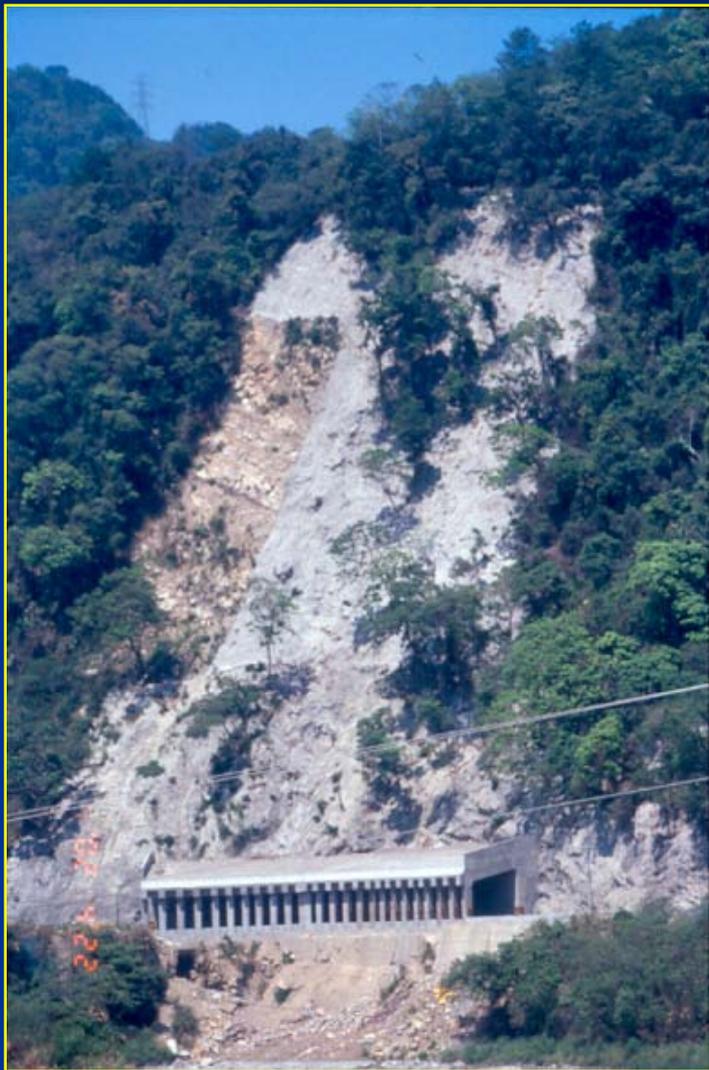
馬鞍壩 九二一地震

壩體北側山壁受損補強

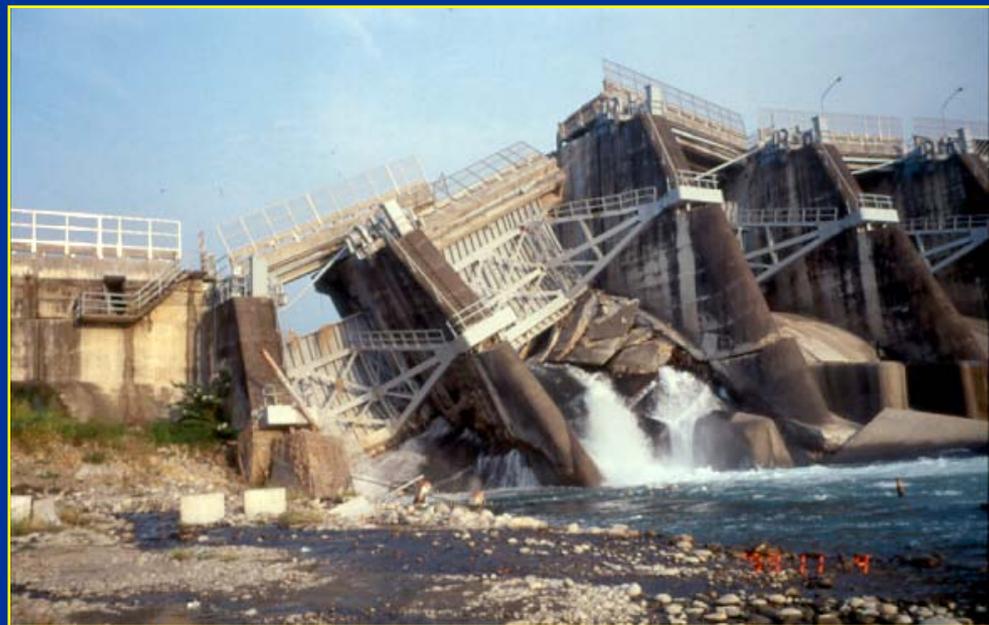
石岡壩 九二一地震

壩體北側受損需補強

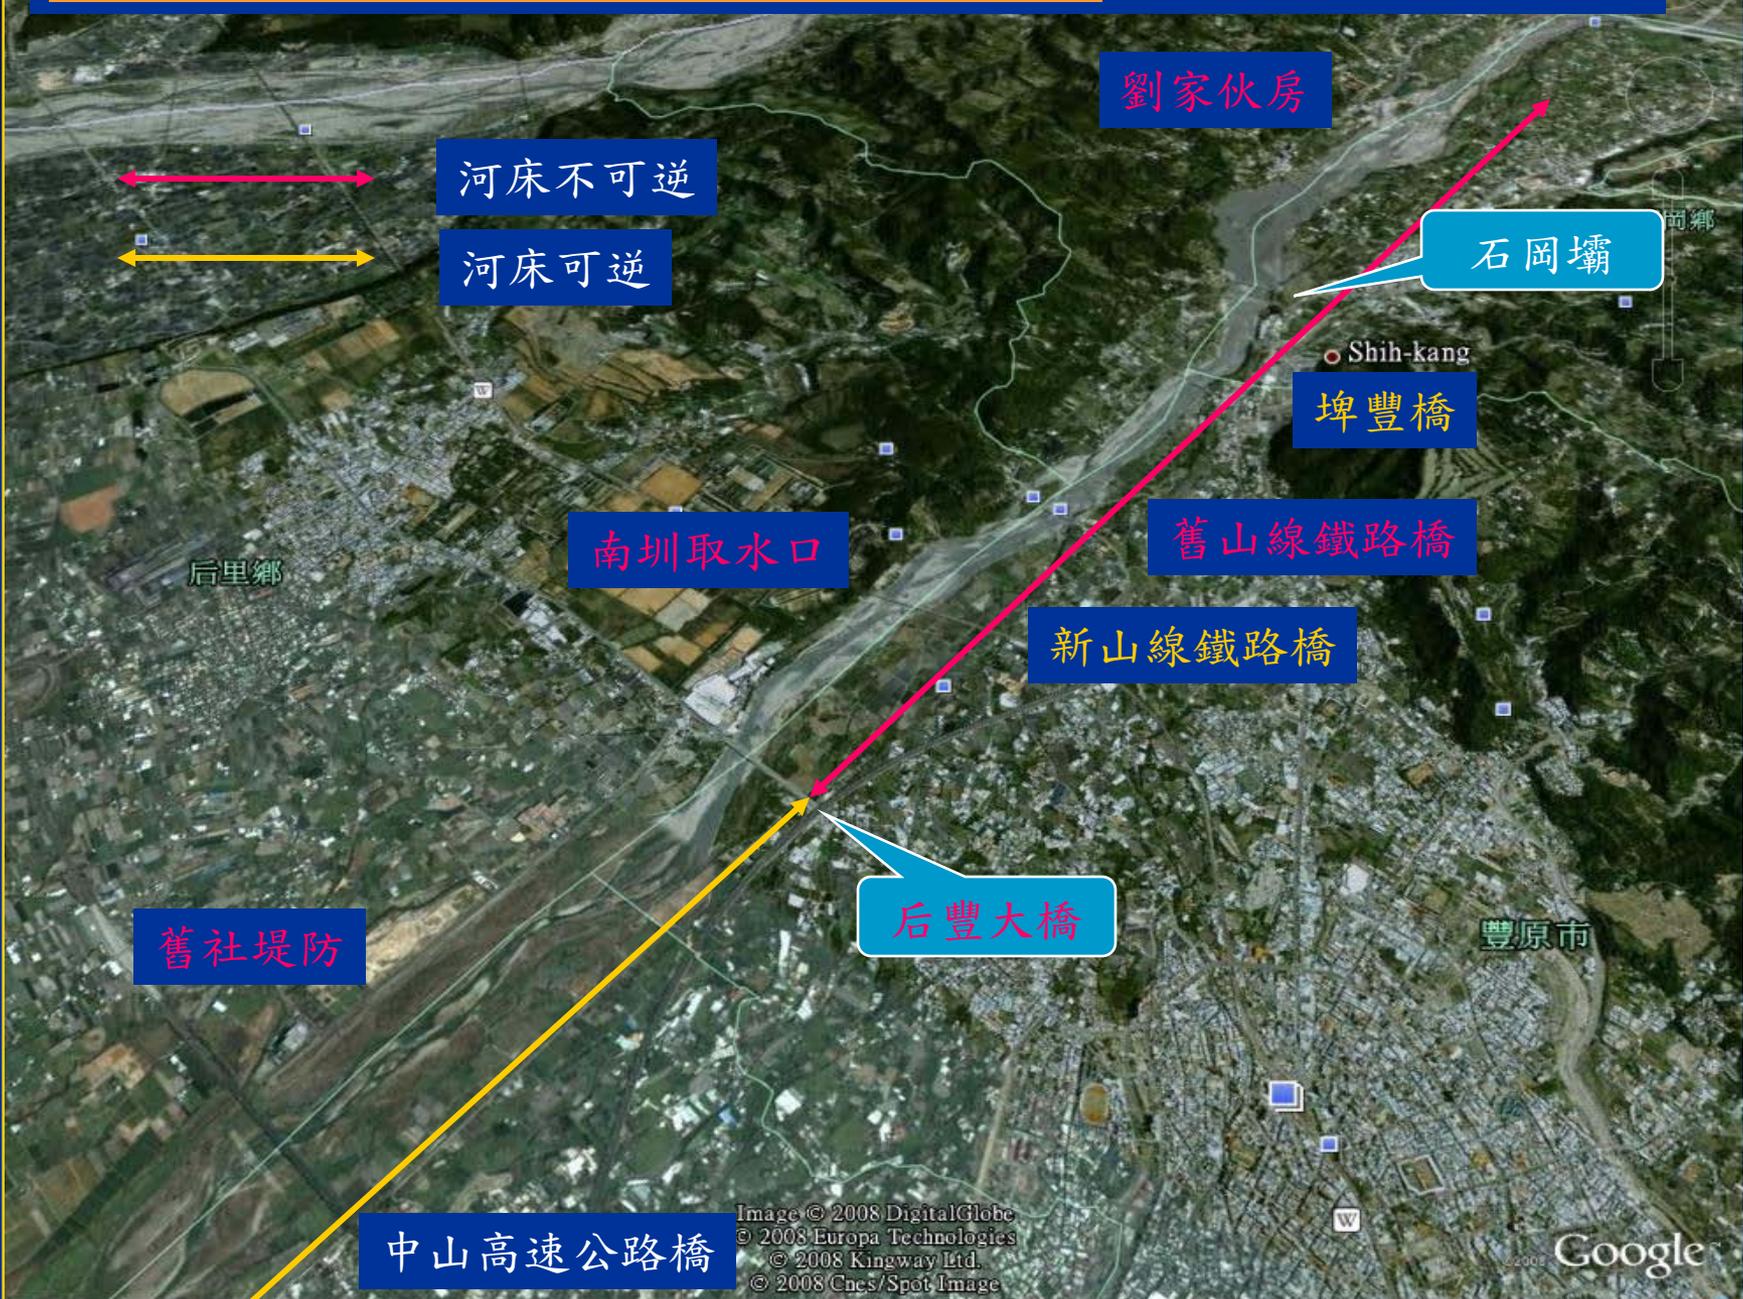
石岡壩淤積淘空效應持續擴大中

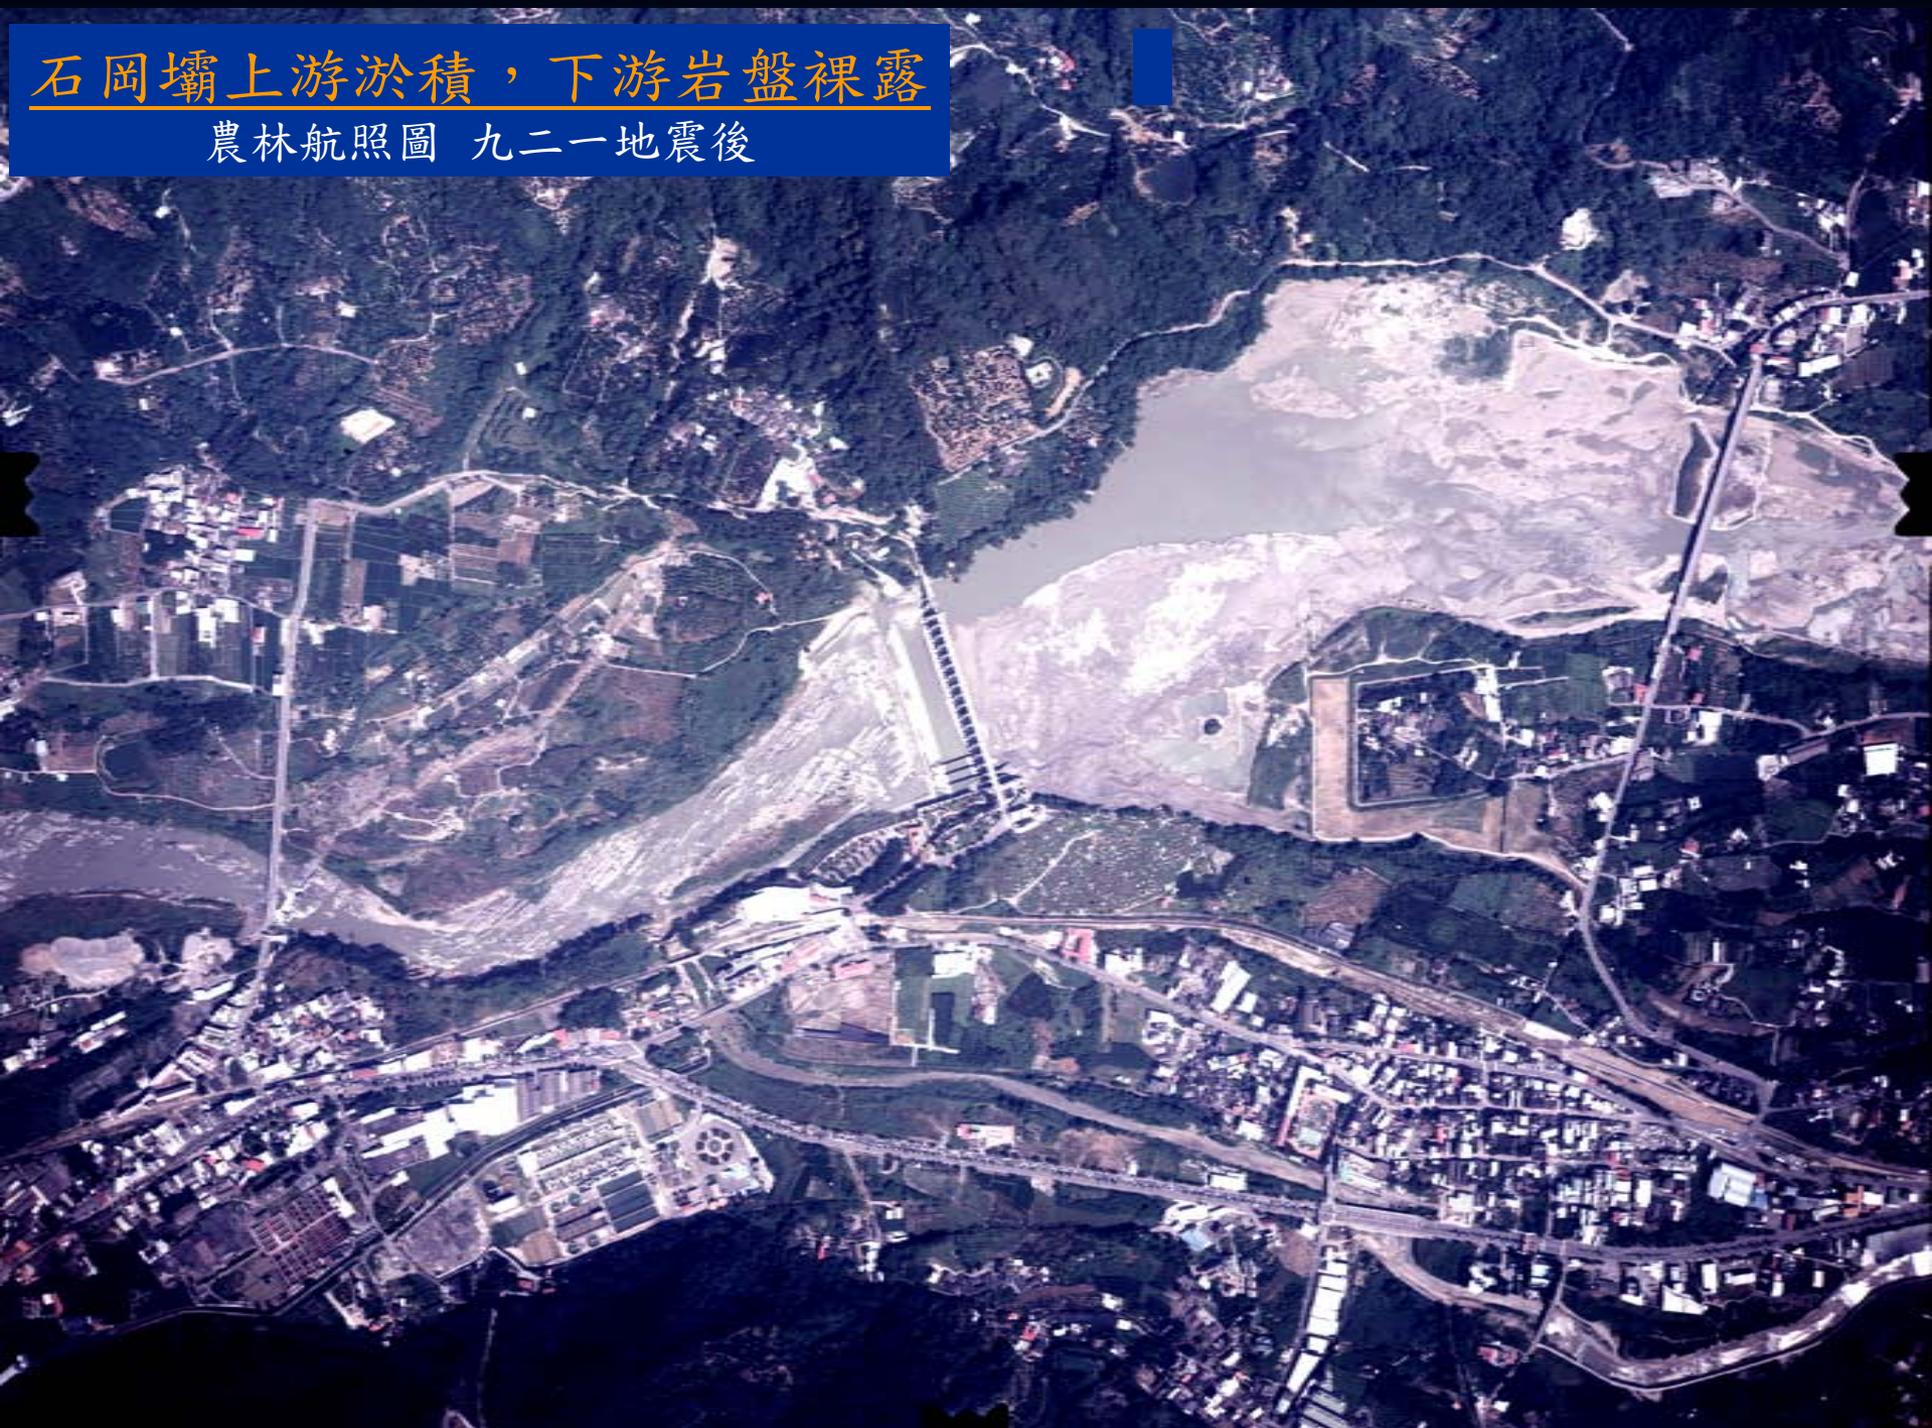
石岡壩上游淤積，下游岩盤裸露

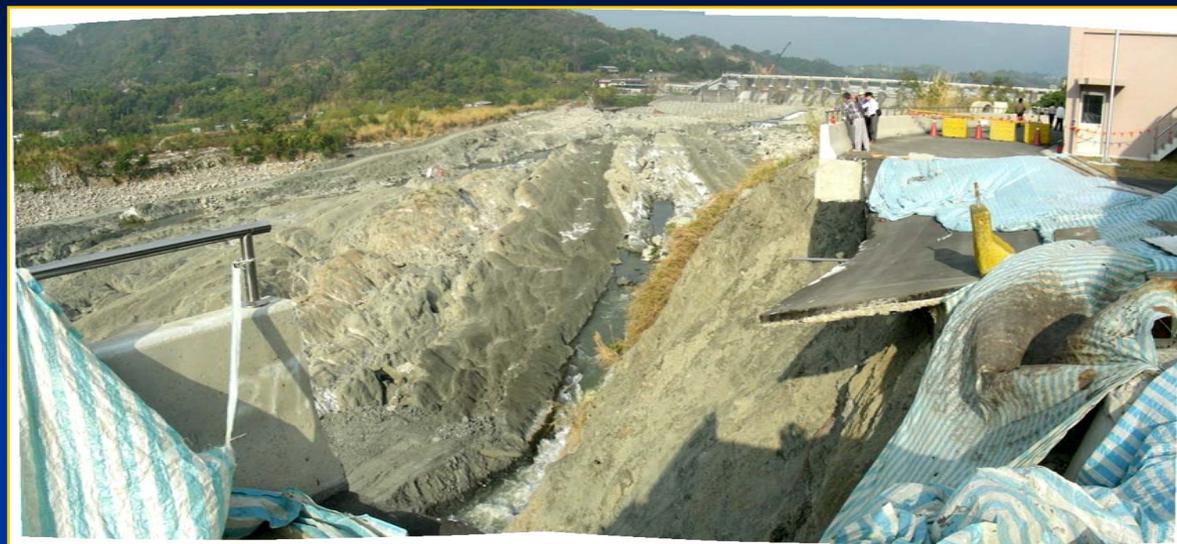
石岡污水處理廠被掏空----導致工程驗收遙遙無期

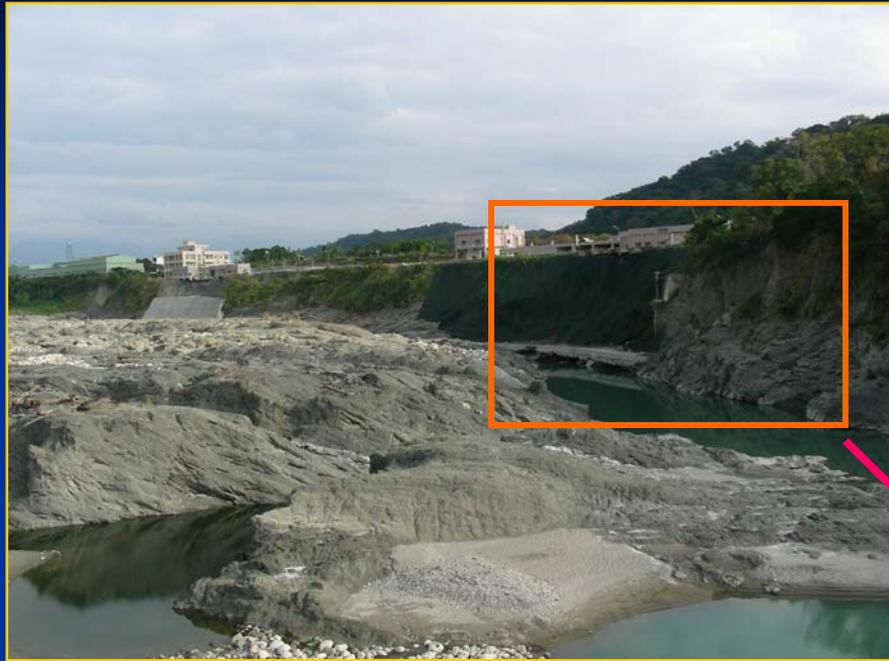
石岡壩埤豐橋段之峽谷化非工事所能解決

九八年雨季前剛完工
之護岸補強工事
旋即遭八八水災再度淘空

顯現下刷持續加速進行中
任何工事皆擋不住
惟有拆壩才能解決

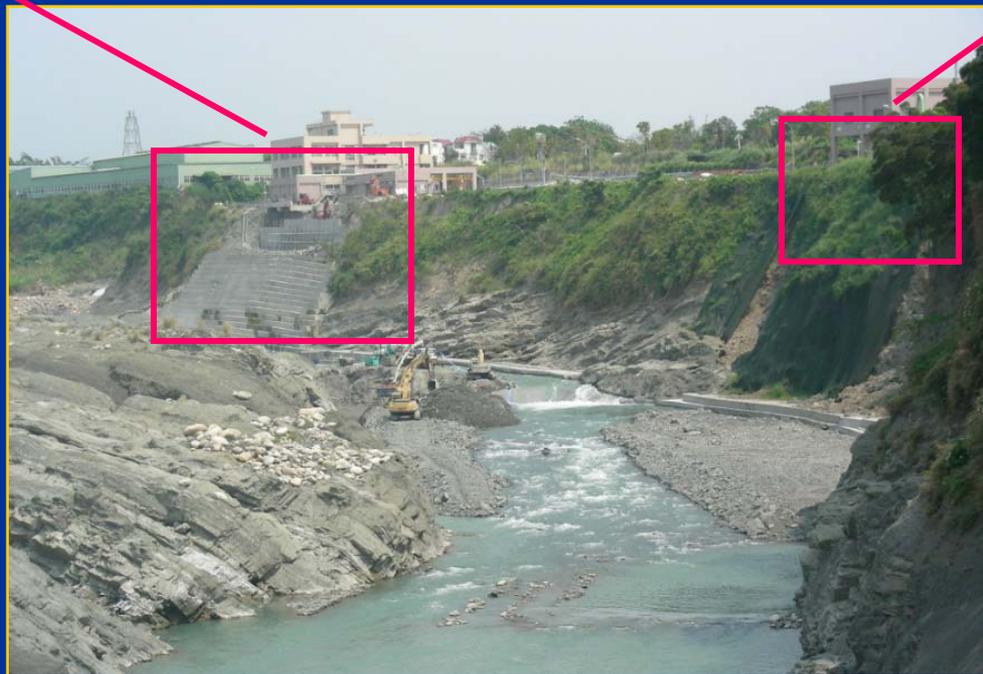
石岡壩埤豐橋段之峽谷化非工事所能解決—完工旋即又毀

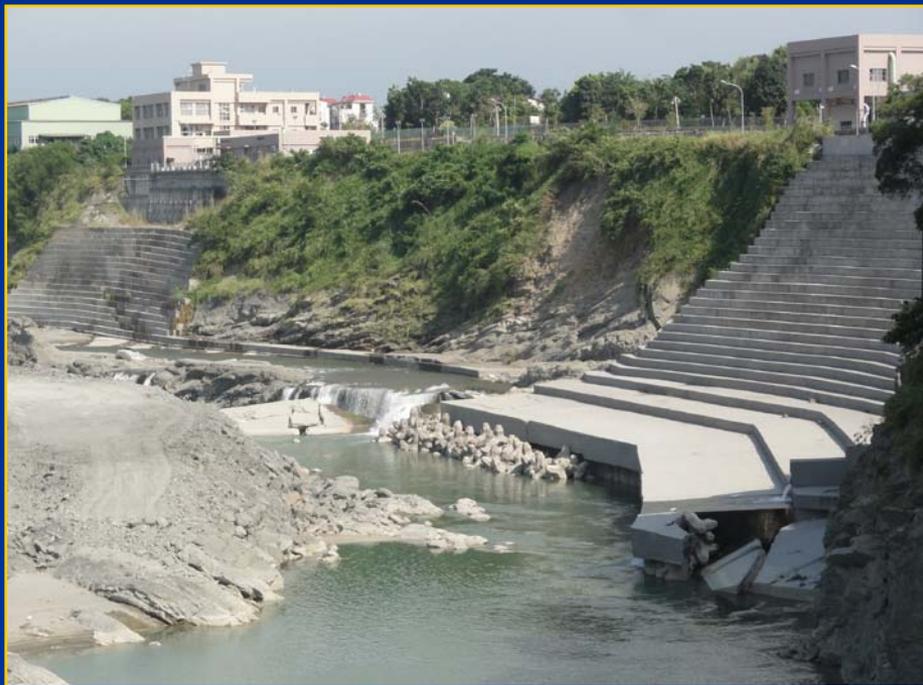
石岡壩埤豐橋段之峽谷化非工事所能解決 同一地點完工旋即又毀，一再重複工事

受損於蘇拉颱風
101-9-25
