國內水庫與水資源現況

張豐年

102年5月10日

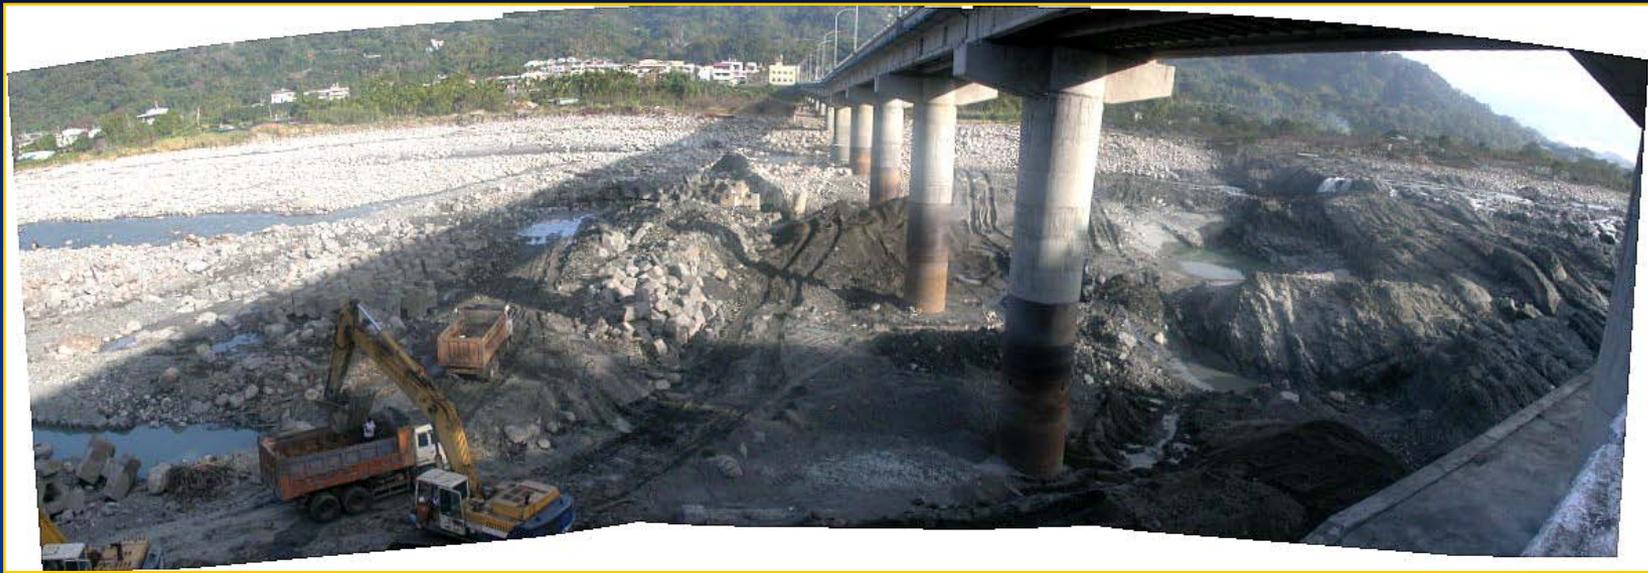
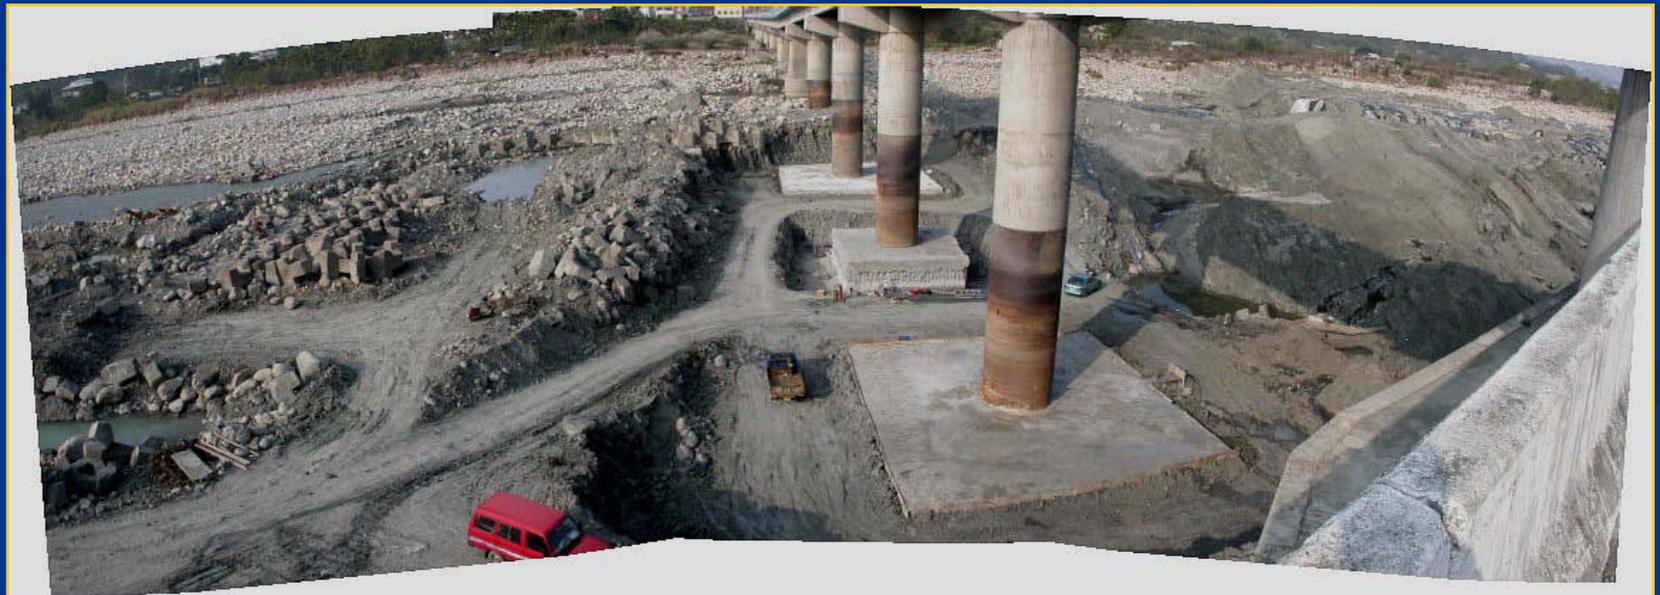
九二一地震後重建不久之埤豐橋因缺乏砂石補注而遭沖刷又需再度補強

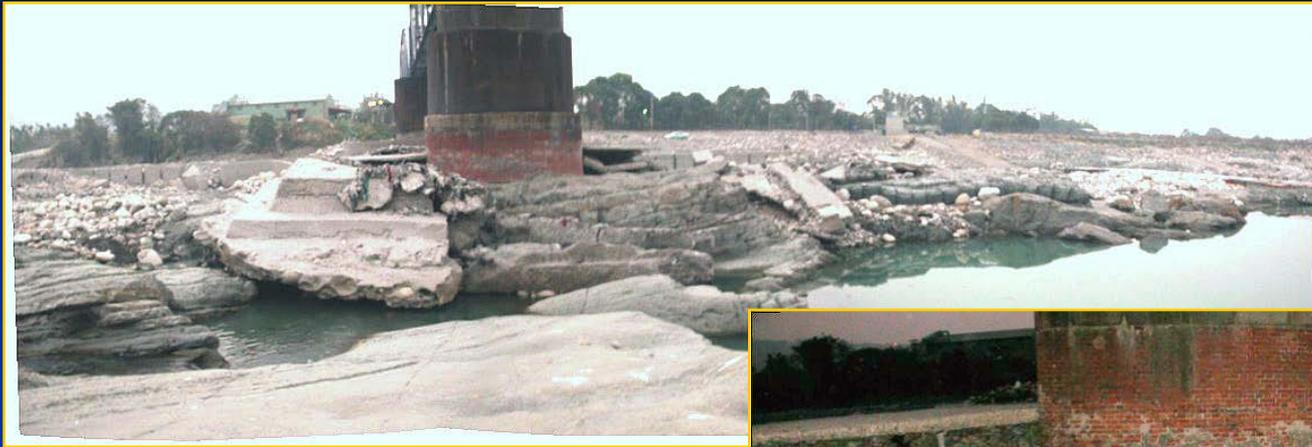
橋墩為何傾斜受損？（缺乏砂石補注？不當之保護工事？）

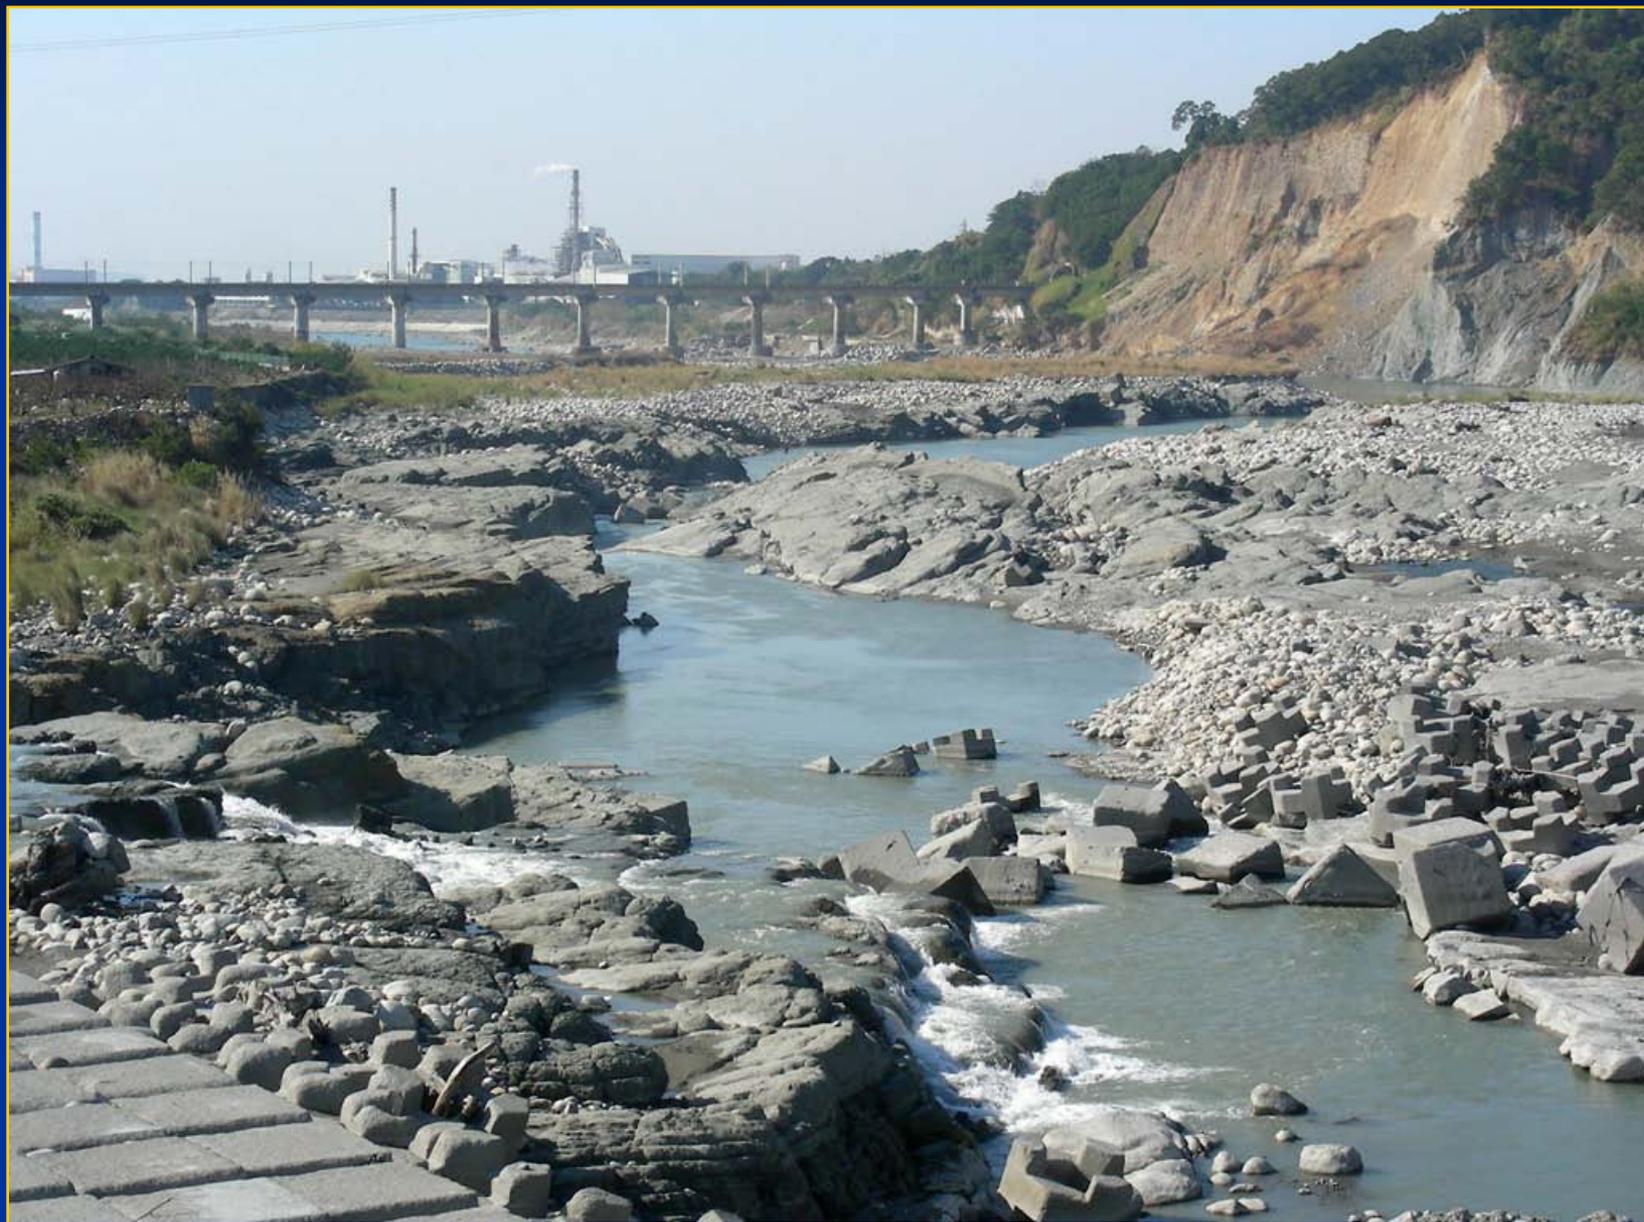
大甲溪舊山線鐵路橋下游 98-1-1

峽谷化加速進行中

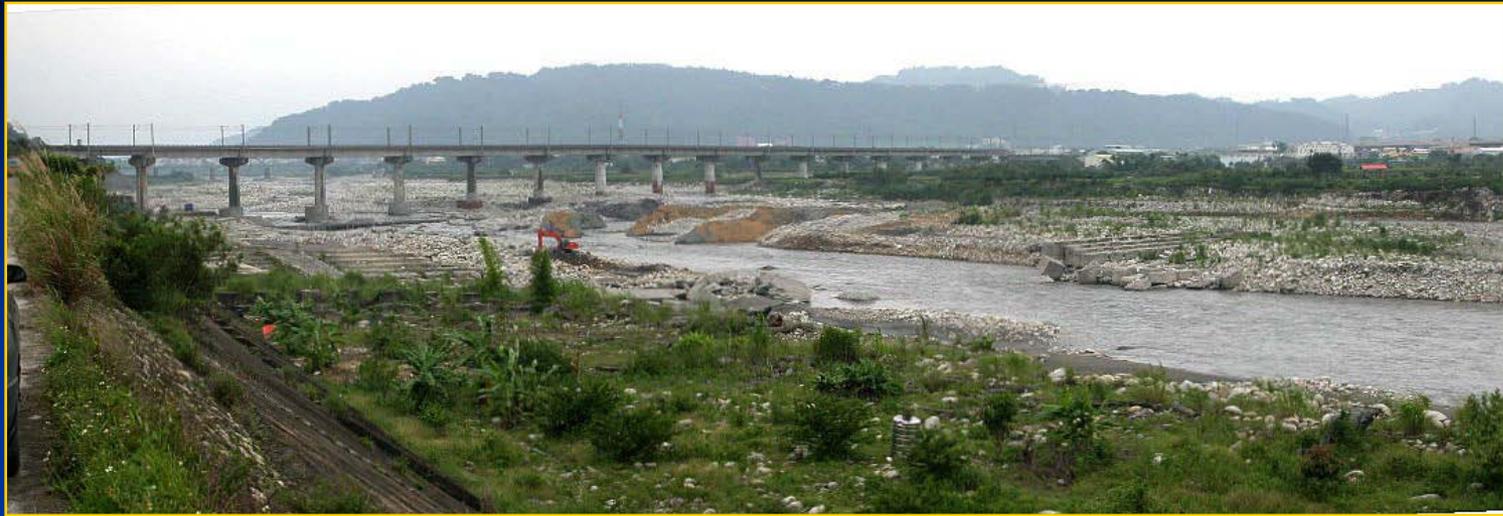
大甲溪新縱貫鐵路橋

橋墩遭掏空，攔河堰遭沖毀

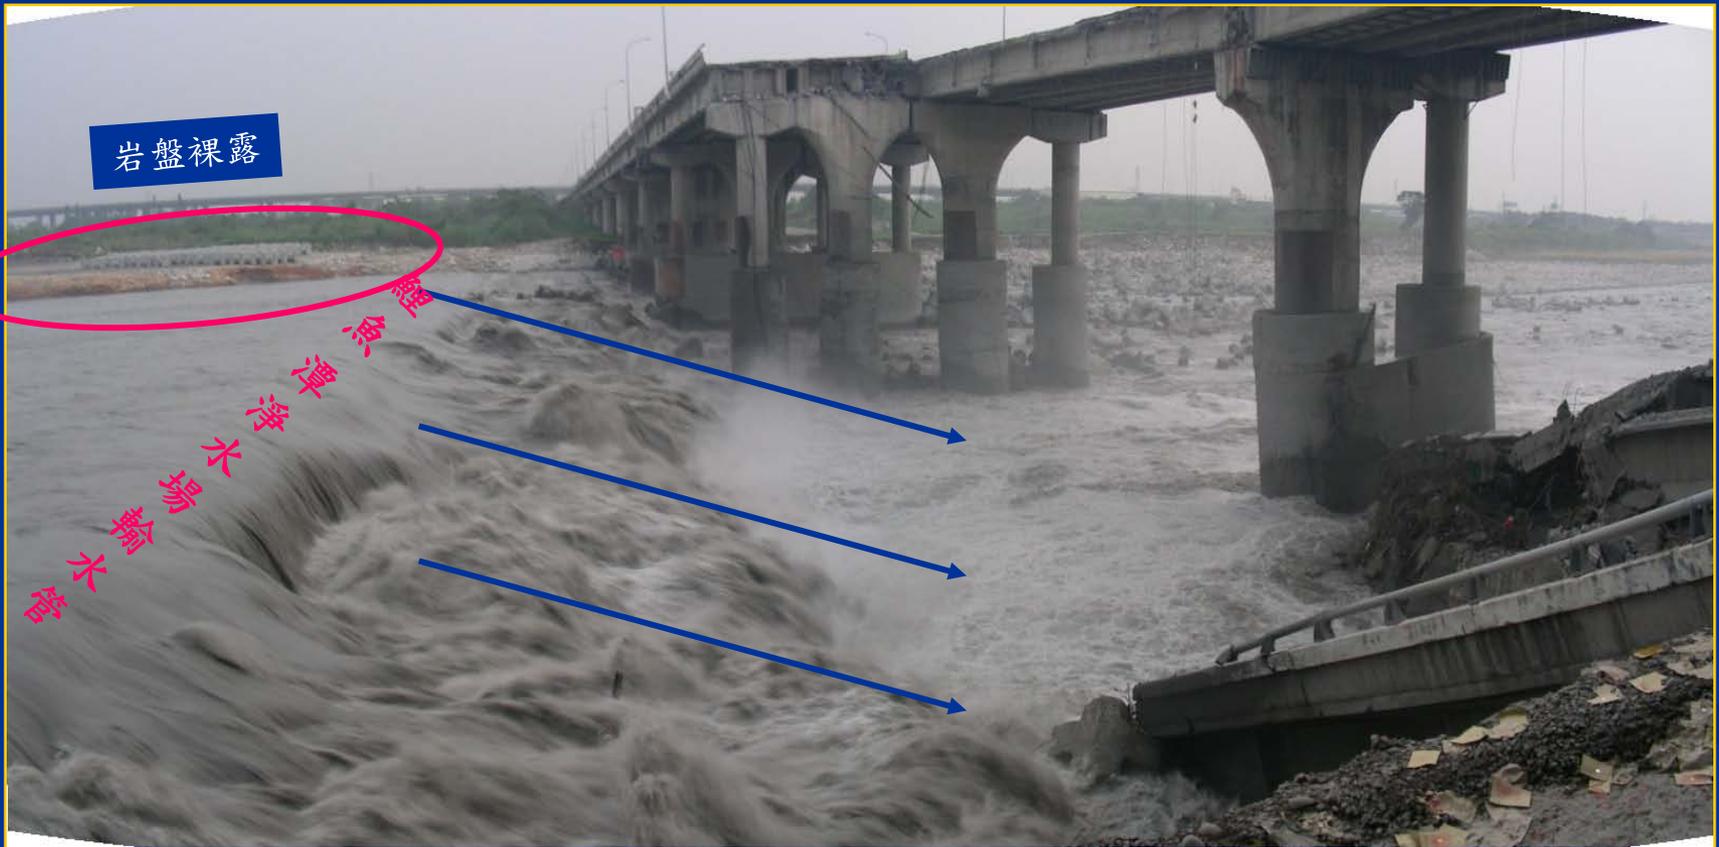
埤豐斷橋之幕後罪魁—石岡壩

鯉魚潭淨水場輸水管從受害者搖身一變成加害者

以後豐橋來說，上游已有石崗壩攔下河砂，自來水公司又在緊鄰后豐橋上游處理設橫越河床的大自來水管，自來水公司為了保護水管，又以混凝土包住水管，整形成第「二道攔砂壩」，以致后豐橋橋墩逐一再補強，仍難敵河床遭冲刷而裸露，終至有橋墩在這次洪水被沖垮。

李鴻源說，中央若不從橋梁鄰近構造物破壞河川的「癥結」解決，即使重建，仍然「早晚會斷，而且非斷不可」。他建議后豐橋旁的自來水管必須移位，改設為水管橋，或直接掛在新建后豐橋的橋面下，解決「第二道攔砂壩」現象；此外，斷橋若無法移位，就需在緊鄰的下游處築造一道、甚至兩道固床工程，讓河水流到橋墩仍有泥沙可淤積，發揮保護作用。

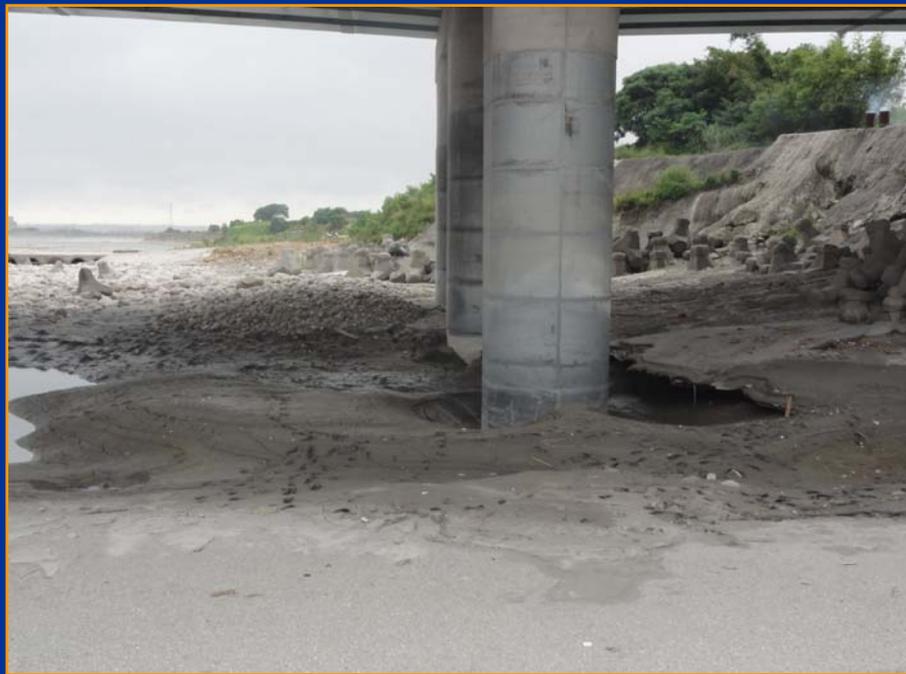
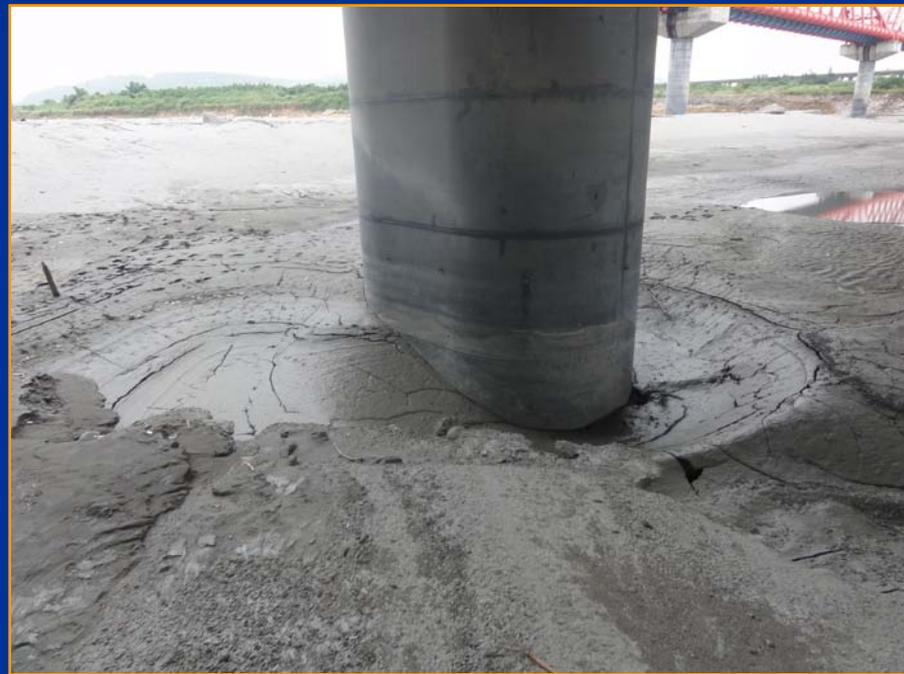
后豐大橋北岸第一橋墩 101-6-27

復建之新橋墩潛伏危機

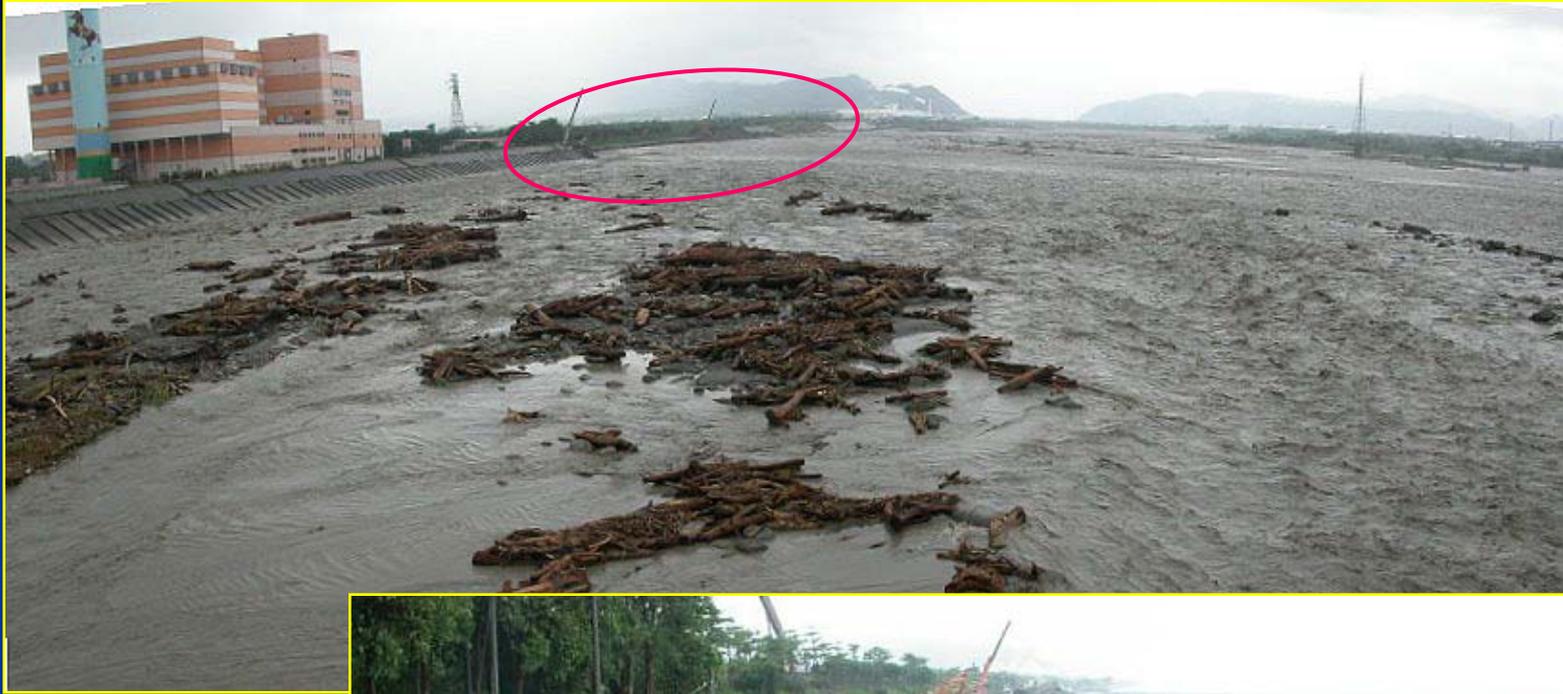
后里舊社堤防一再淘空流失

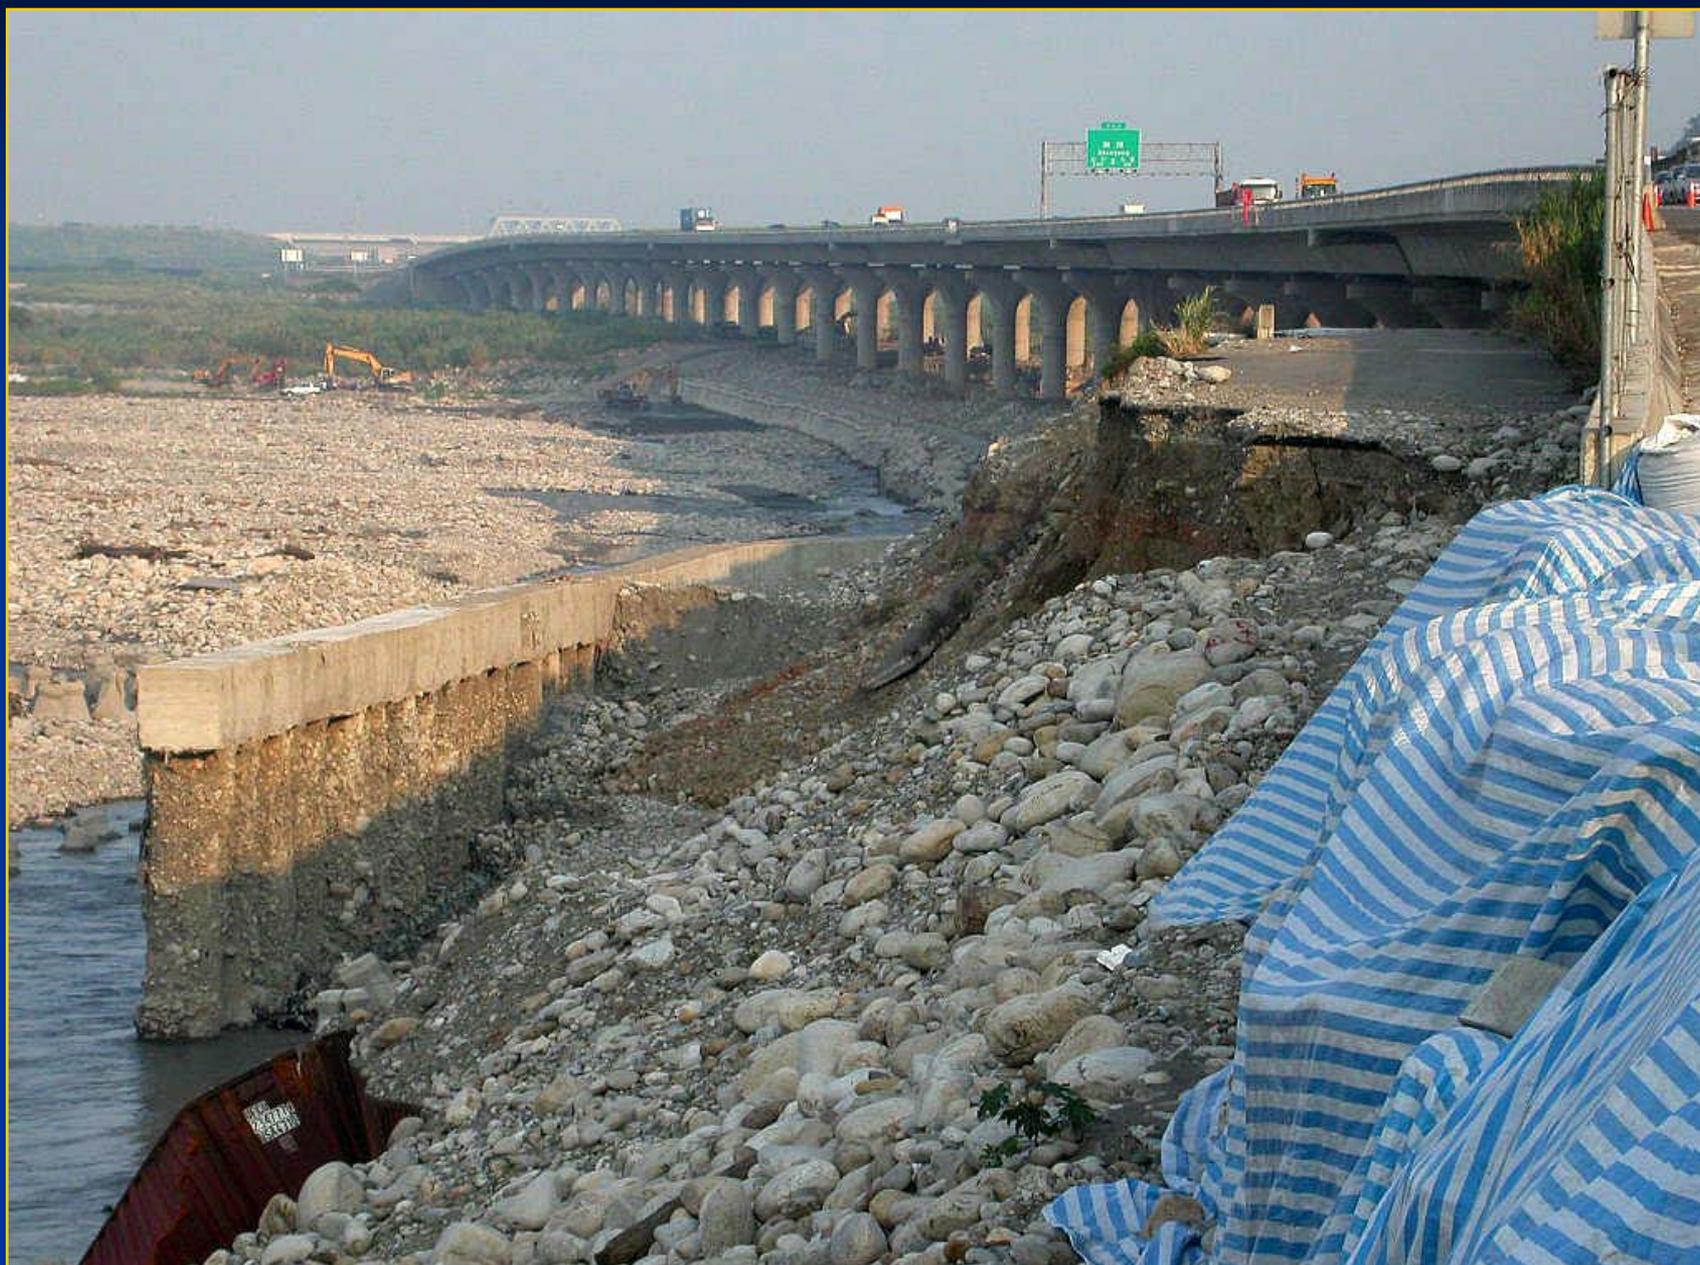
四號國道之高架橋墩保護工屢遭淘空沖毀

橋墩基樁一再遭淘空 縱使以沈箱保護亦無效

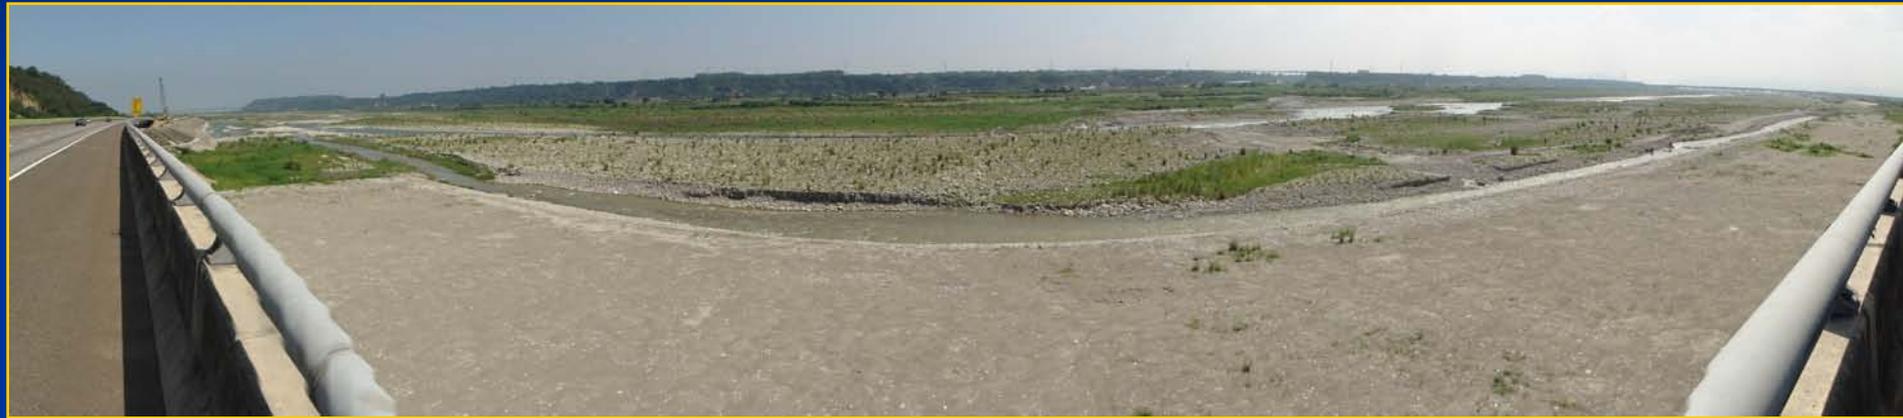
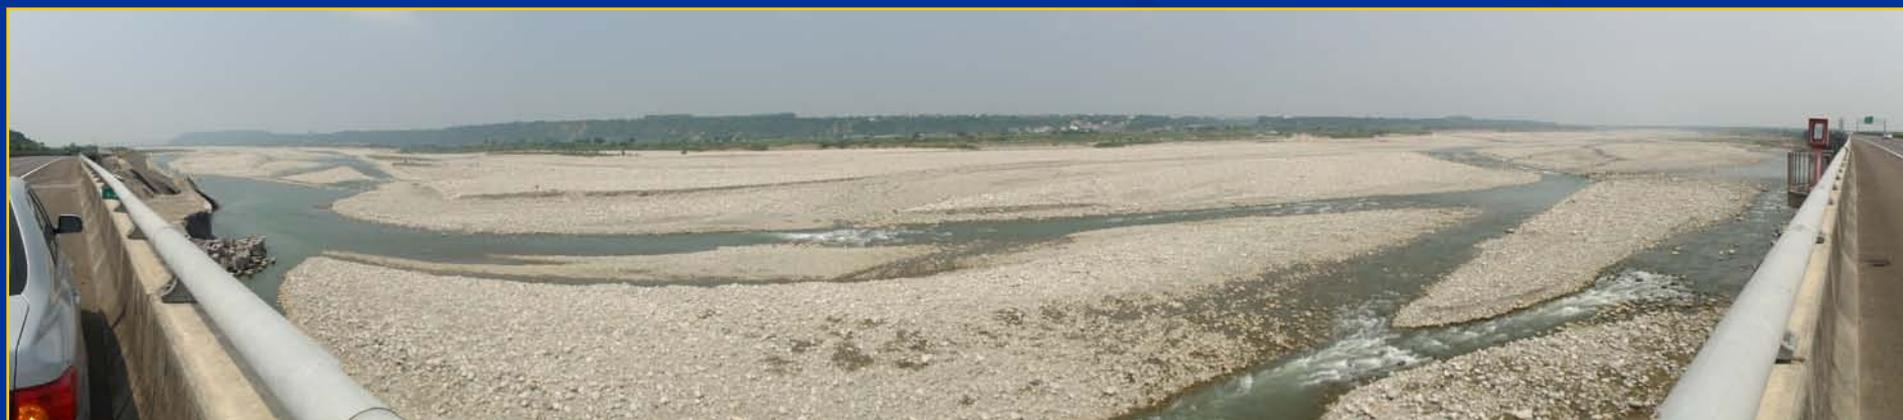
國道四號神岡段6.6K處

高架橋墩保護工再度遭蘇拉颱風沖毀

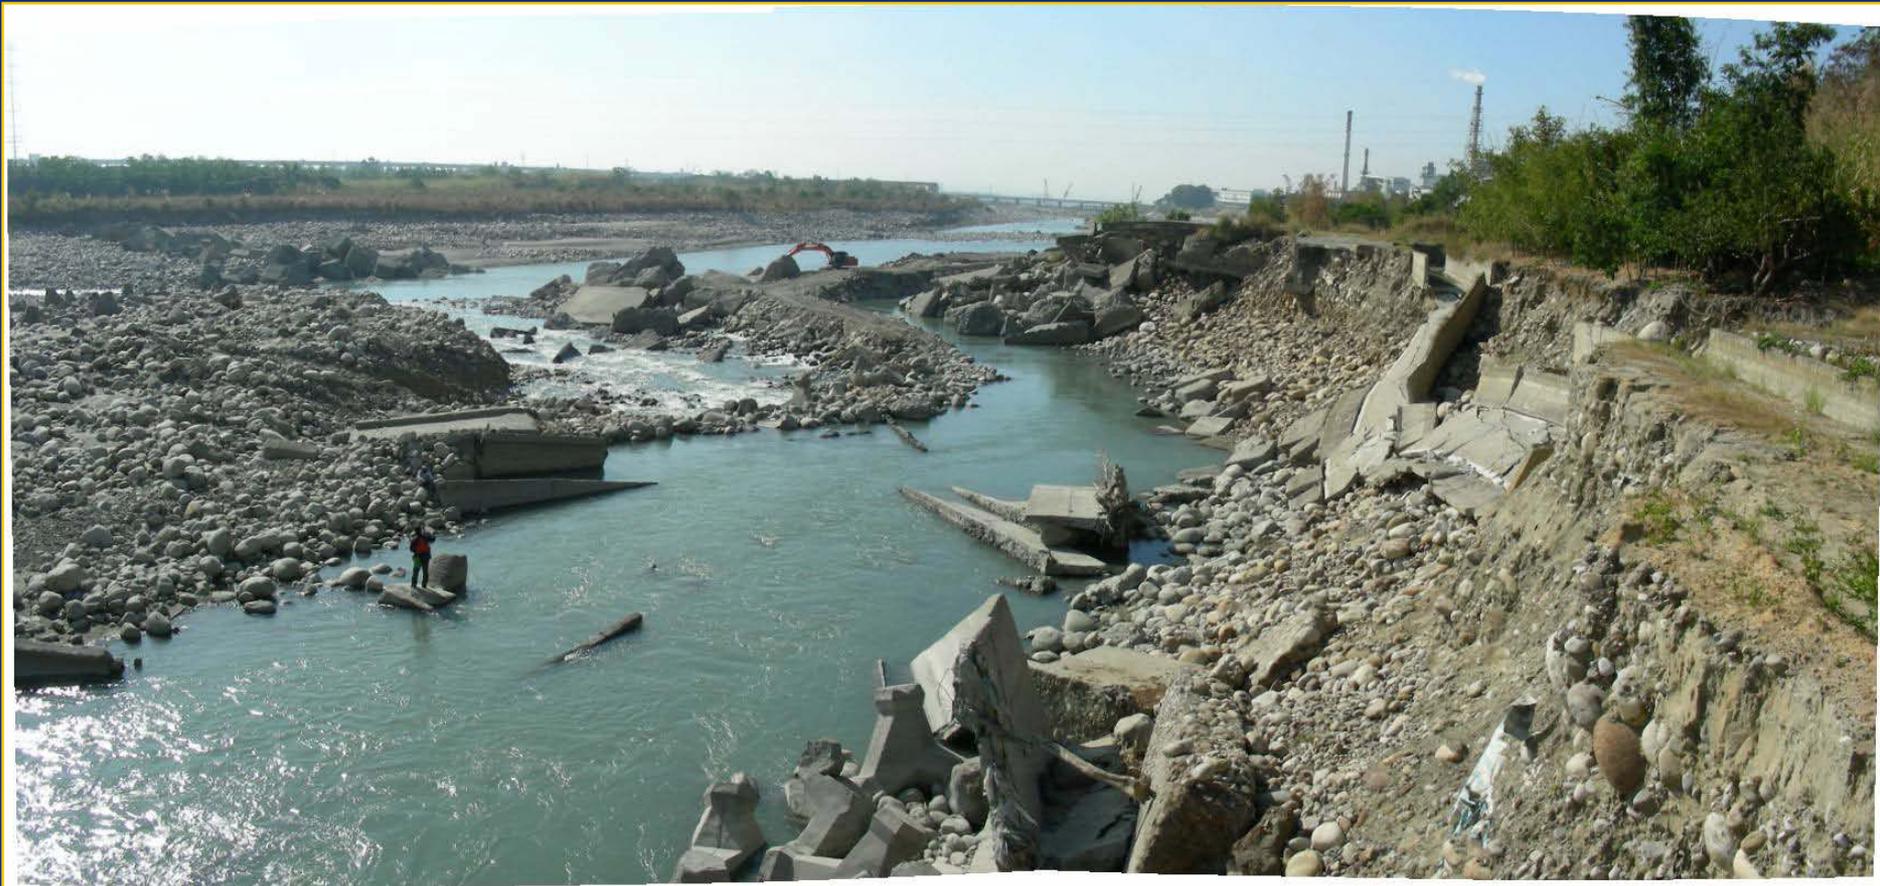
石岡壩下游河床下刷，內埔圳取水道不得不往上移
卻毀於97年之辛樂克颱風，僅剩水泥殘塊 97-12-12

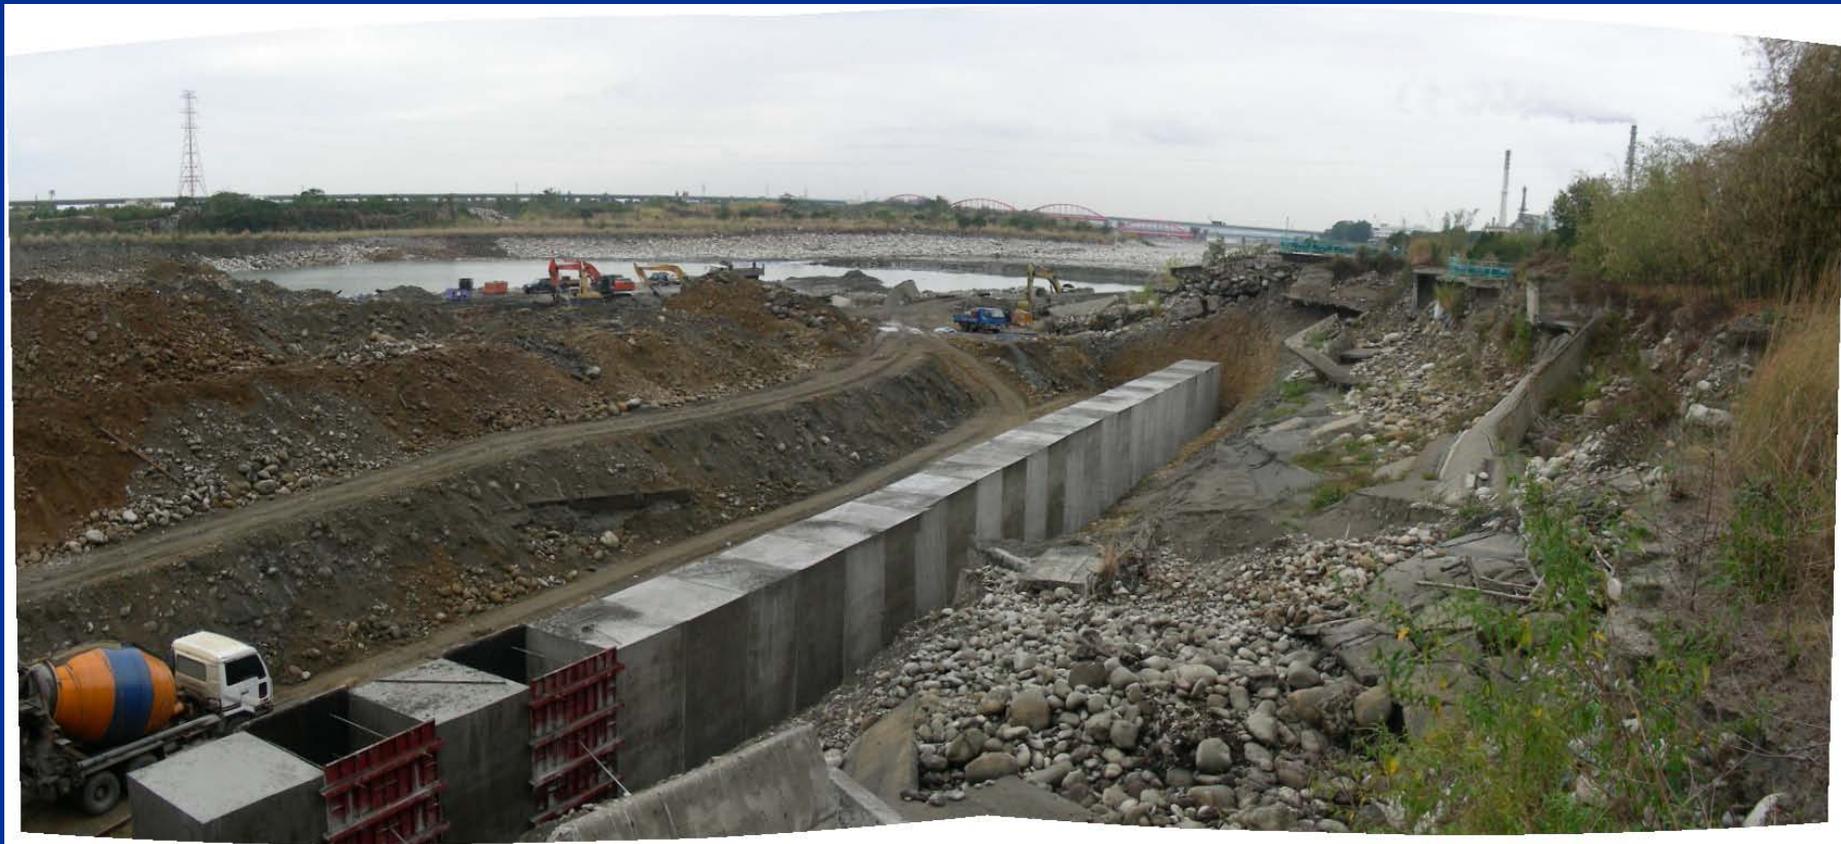
復建中之內埔圳引水道 (98-12-25)

新引水道雖被規劃比舊者深10公尺，但引得到水？
護岸基腳雖加深，但擋得住持續下刷之洪流？
