國內水庫與水資源現況

張豐年

102年5月10日

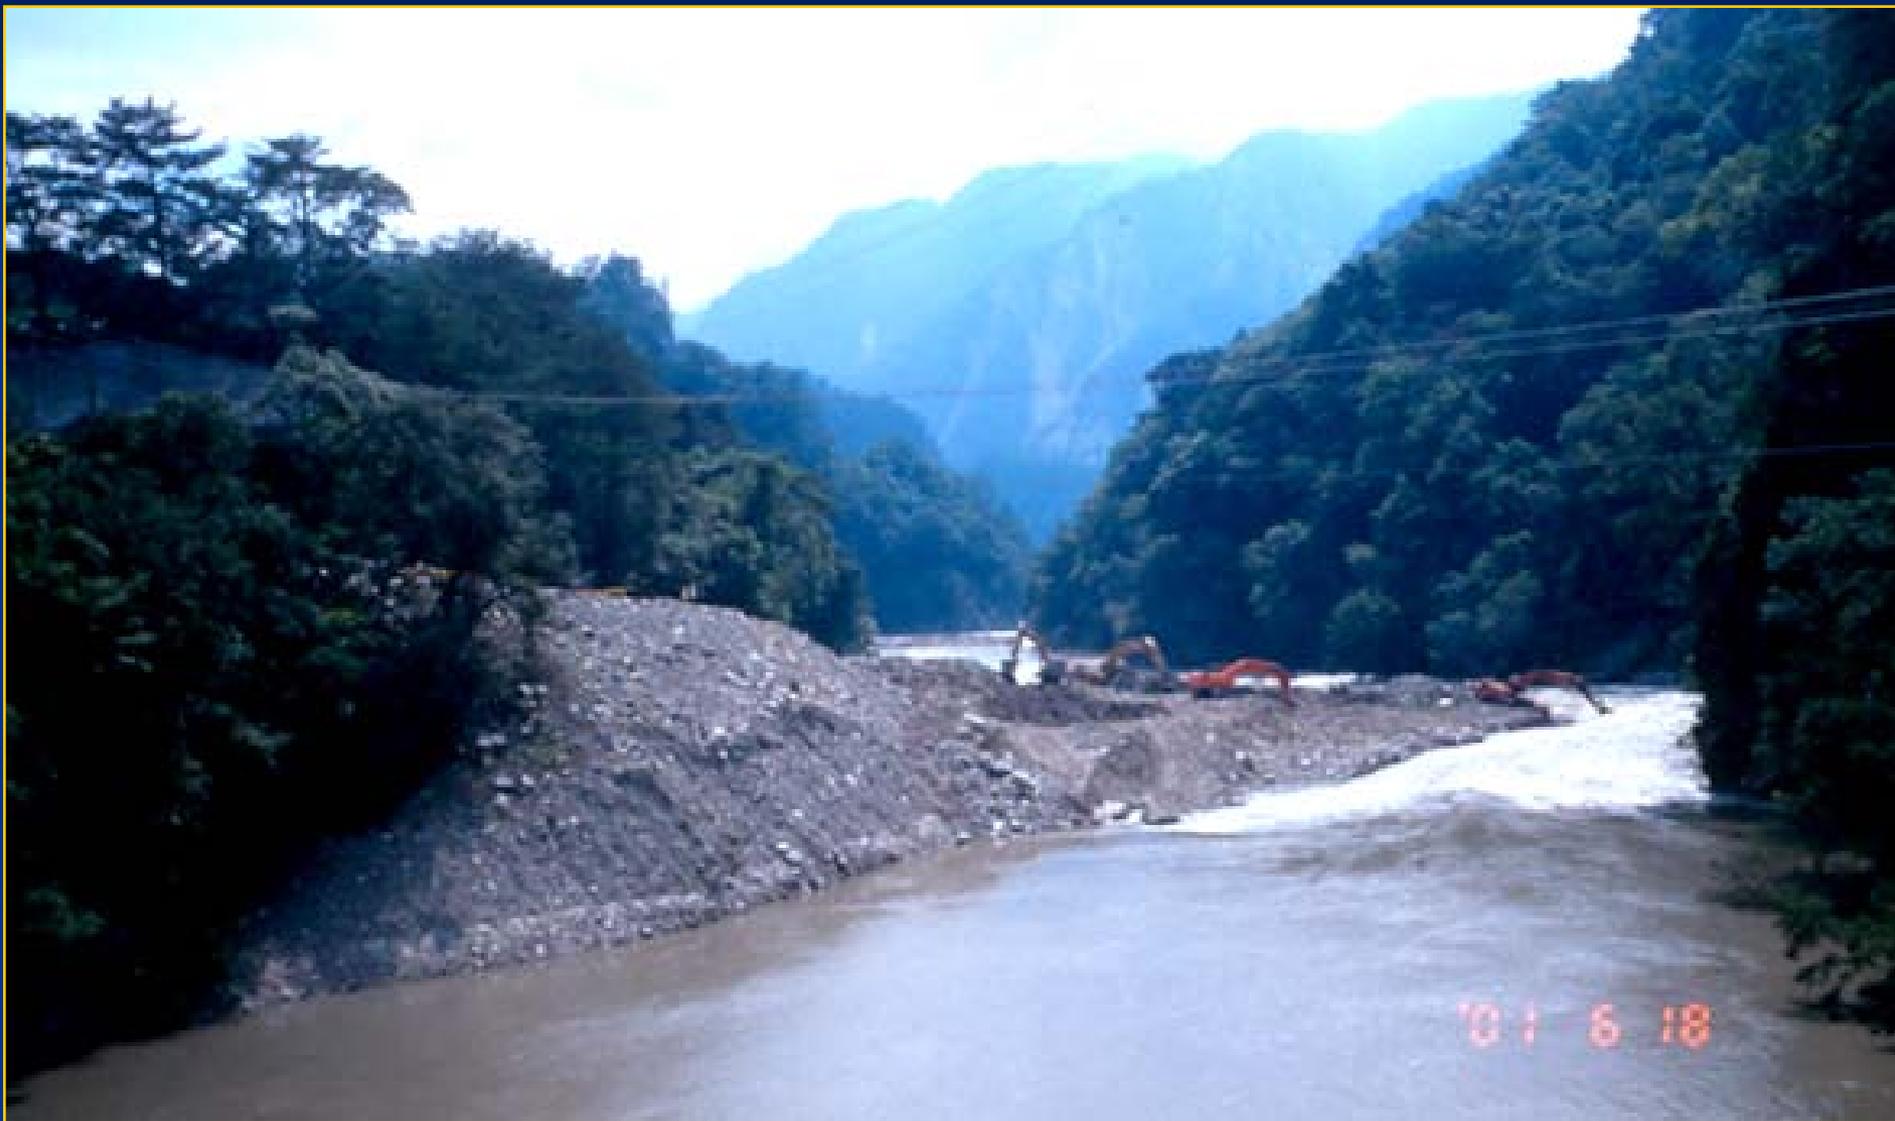
大甲溪上谷關第一野溪 90-6-18

傾洩而下之土石阻斷河道成堰塞湖而需緊急疏浚

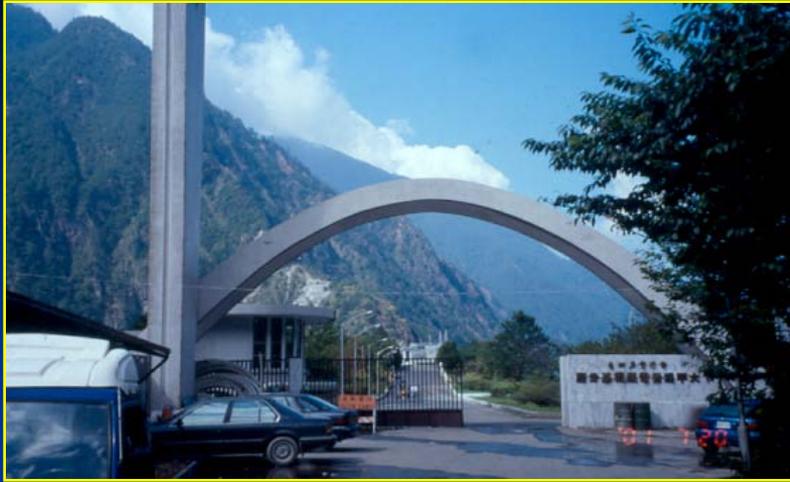
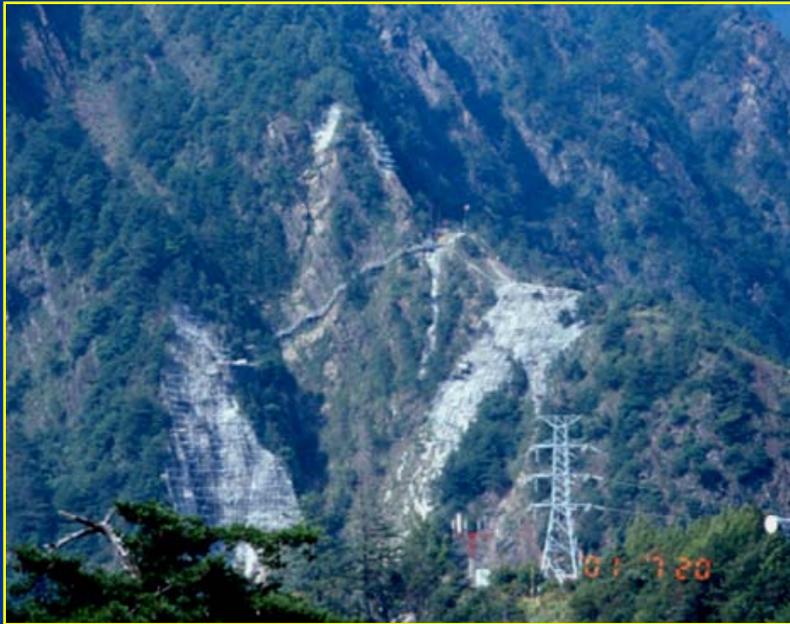
九二一地震後

德基壩體北側 山壁受損補強

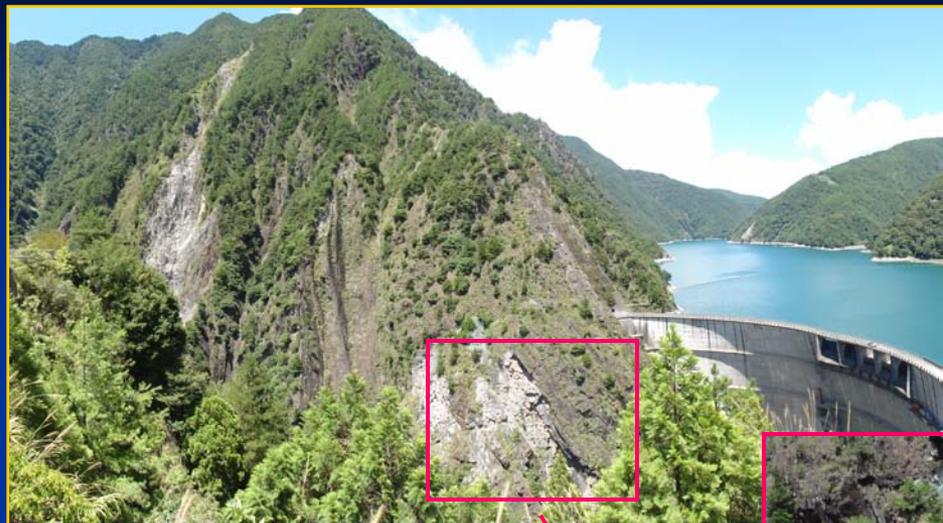
100-8-17

德基拱壩嵌入北岸之山壁雖歷經岩錨補強，但又出現崩落

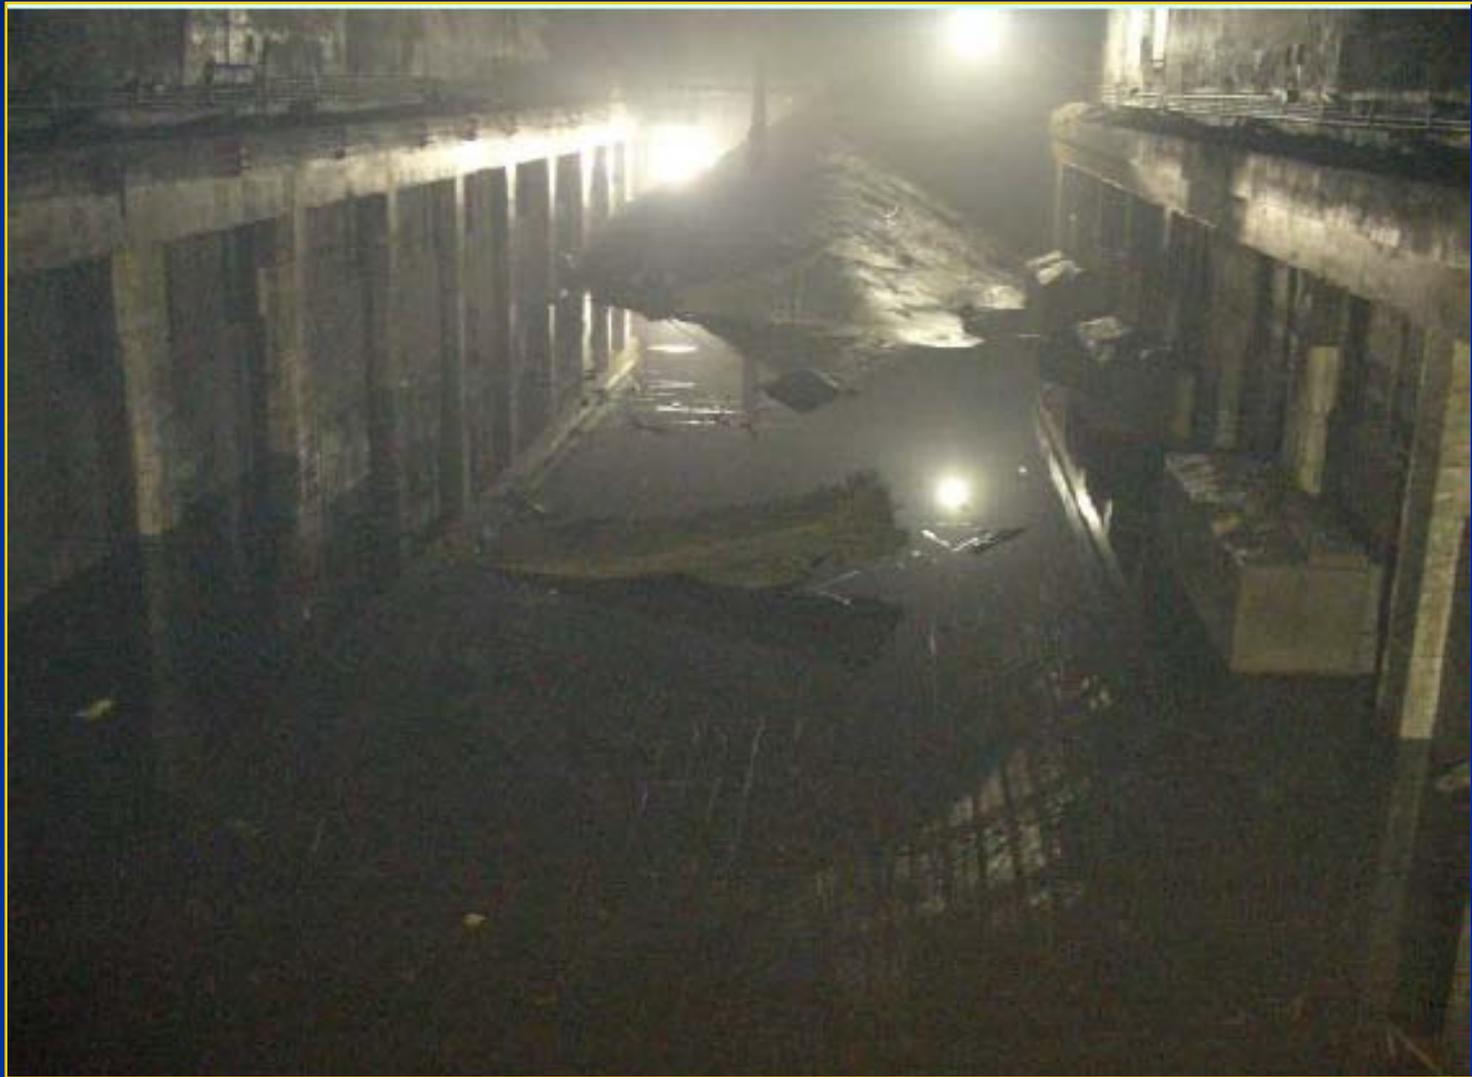
青山分廠地下廠房遭七二水災覆沒之慘狀

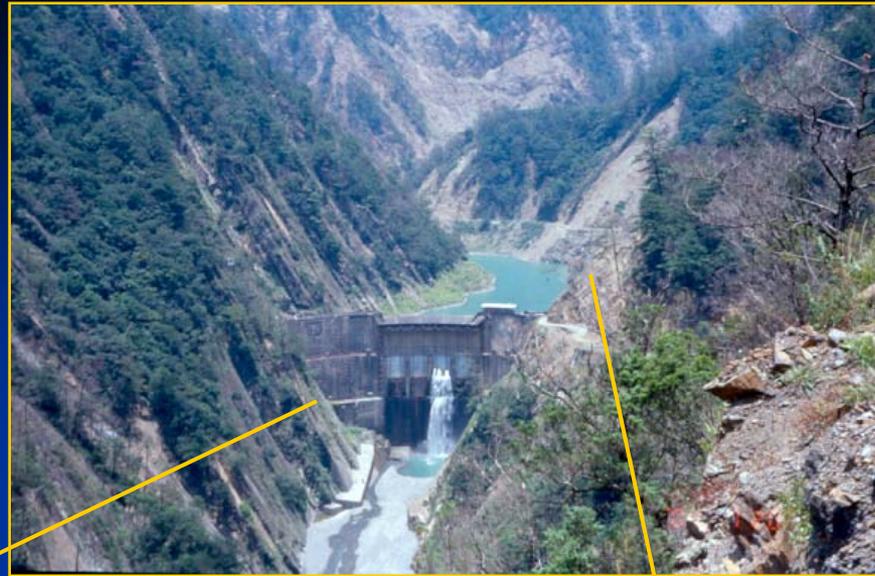
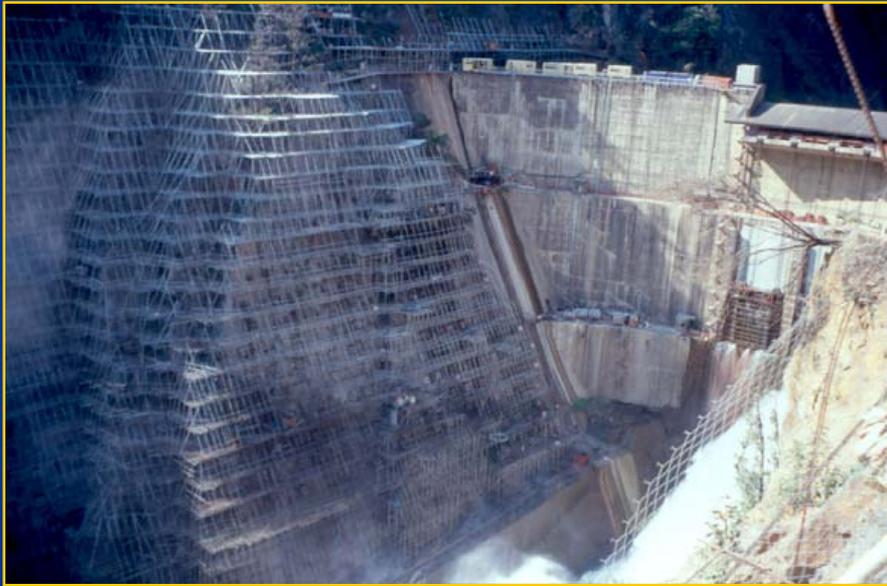
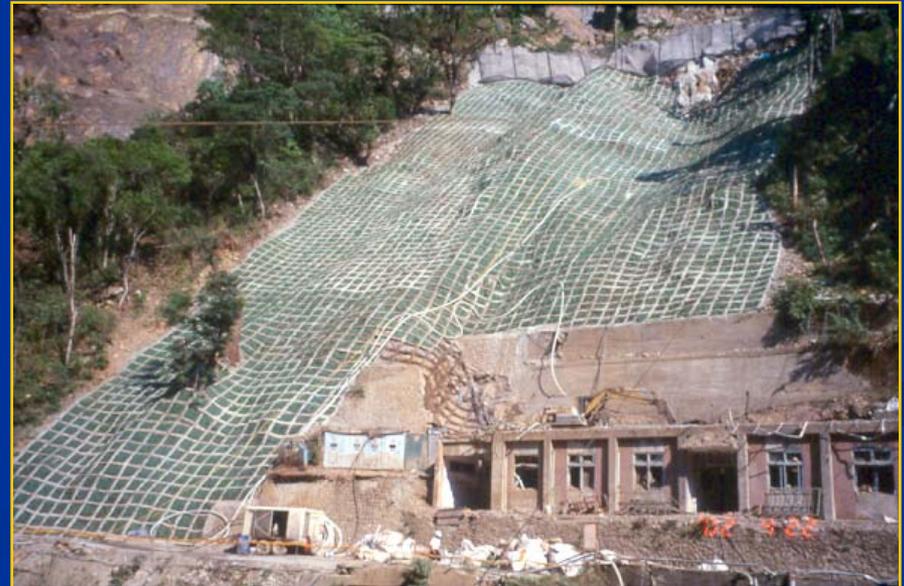
谷關壩
九二一地震

地震造成壩體缺口 兩側山壁補強中

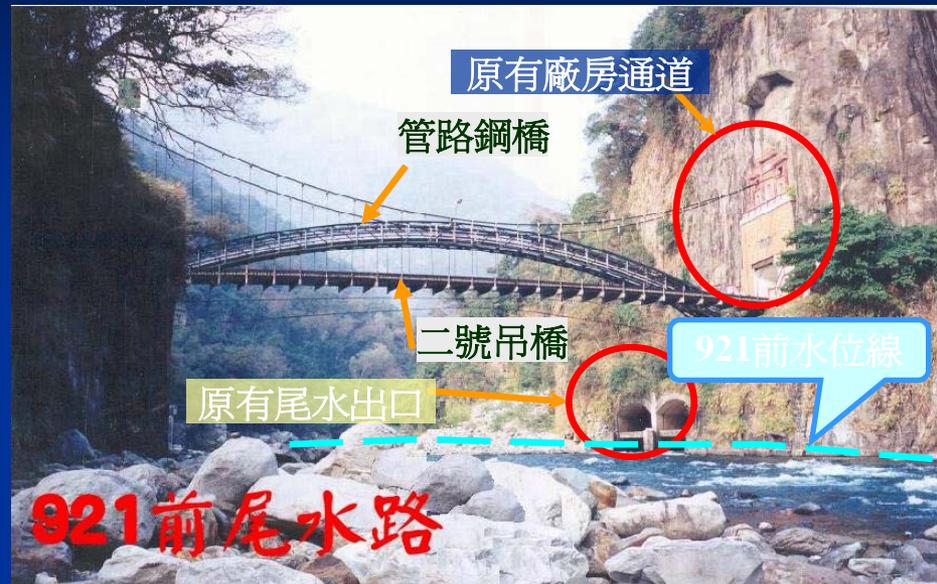
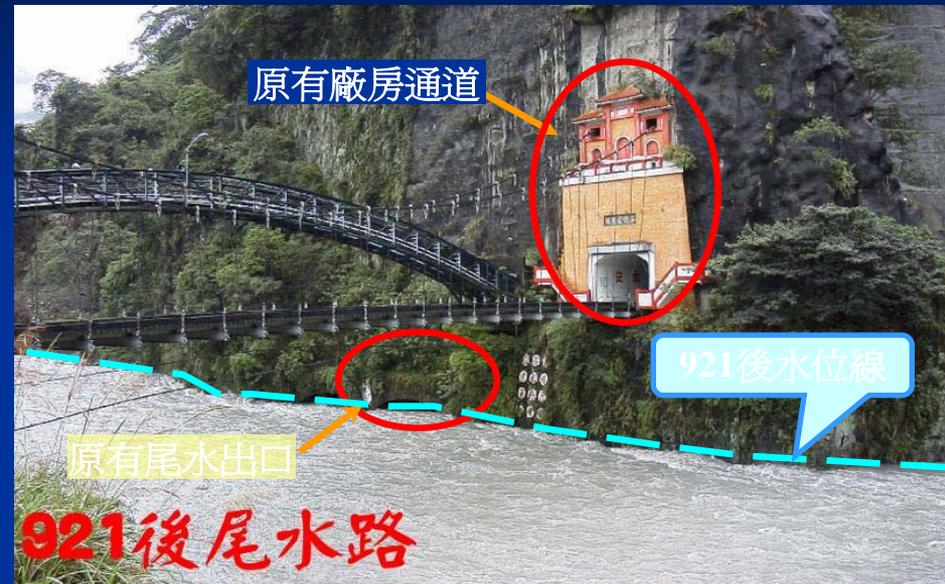
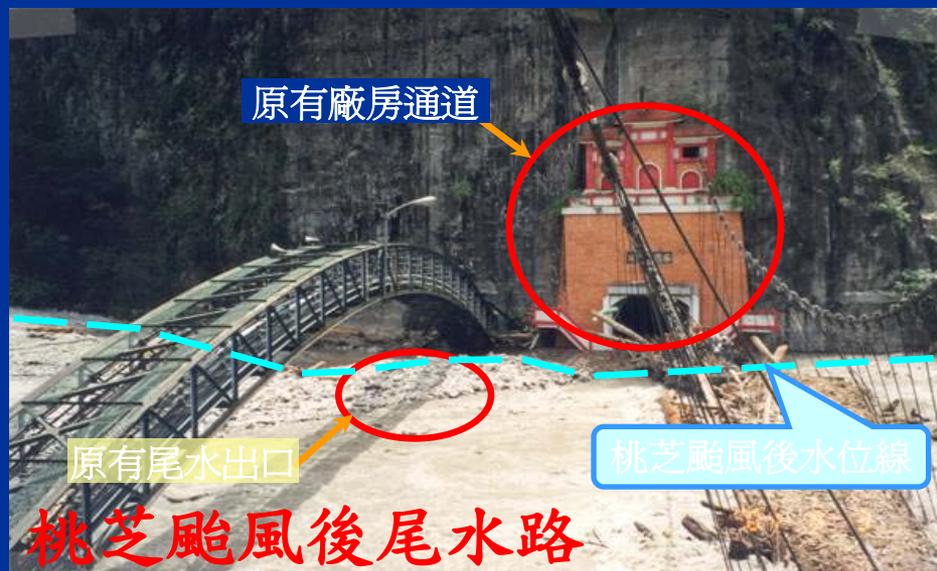
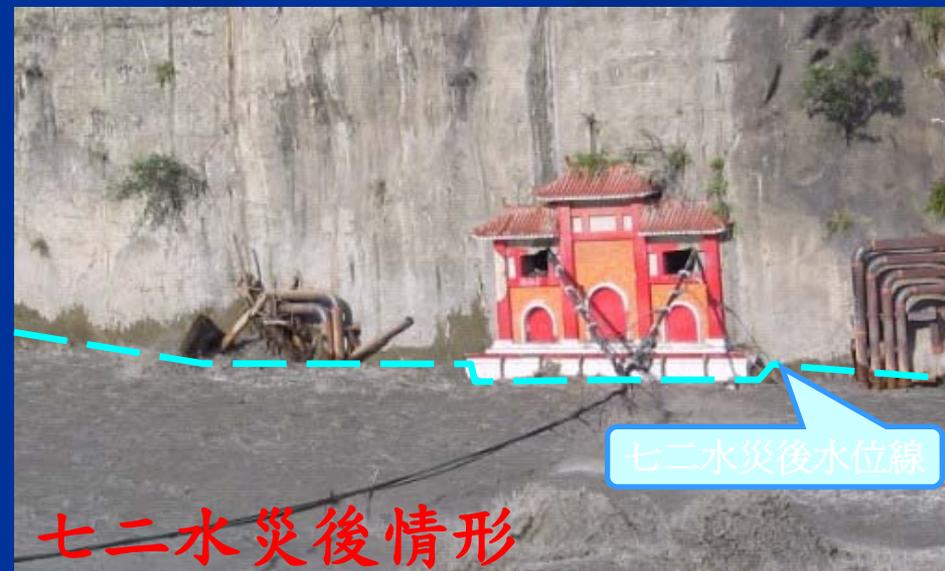
四、谷關電廠主要災損情形

- ◆ 地下廠房之發變電設備全部浸水
- ◆ 廠區滲漏水量遽增
- ◆ 進廠房吊橋遭土石流沖毀

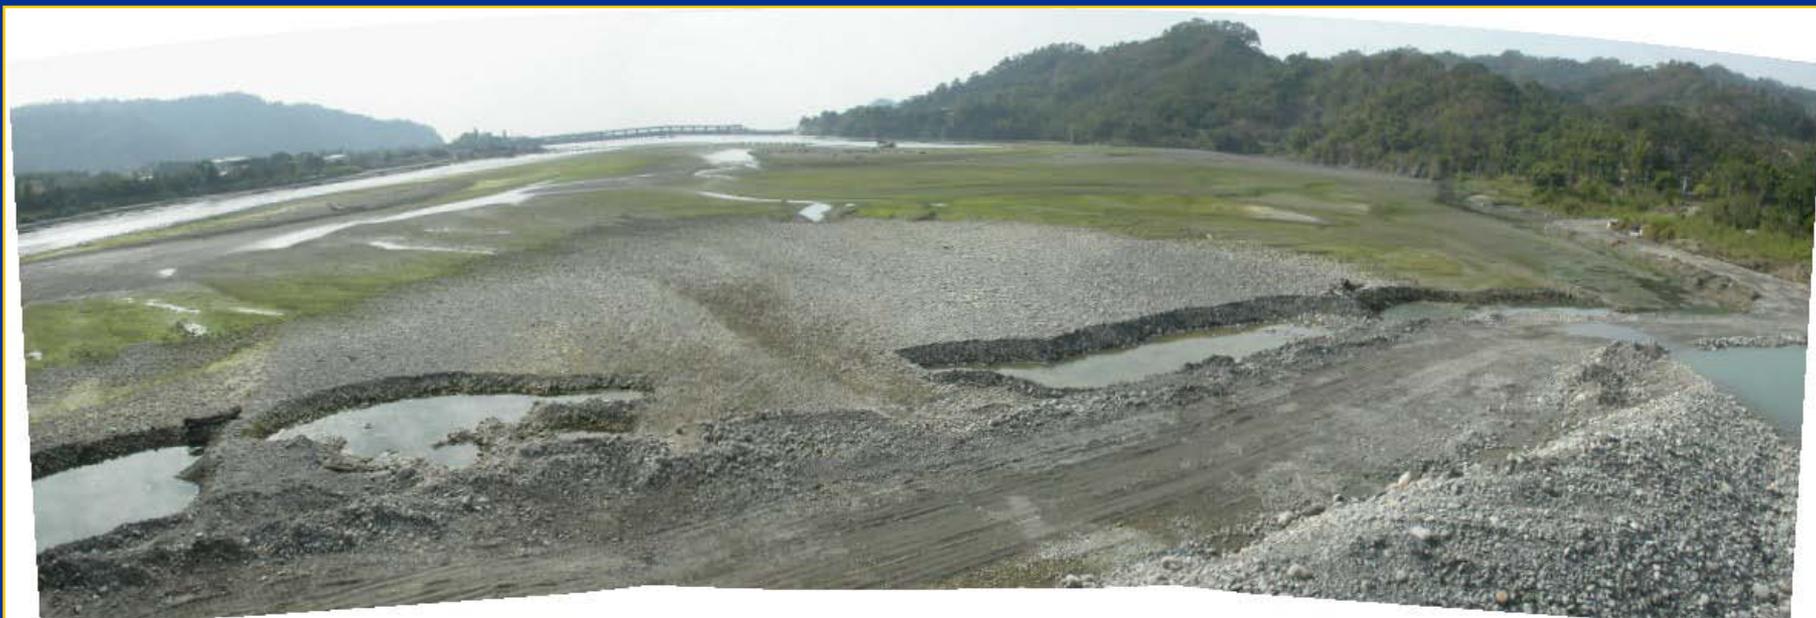
縱使常年編列預算疏浚
石岡壩照樣淤積不誤

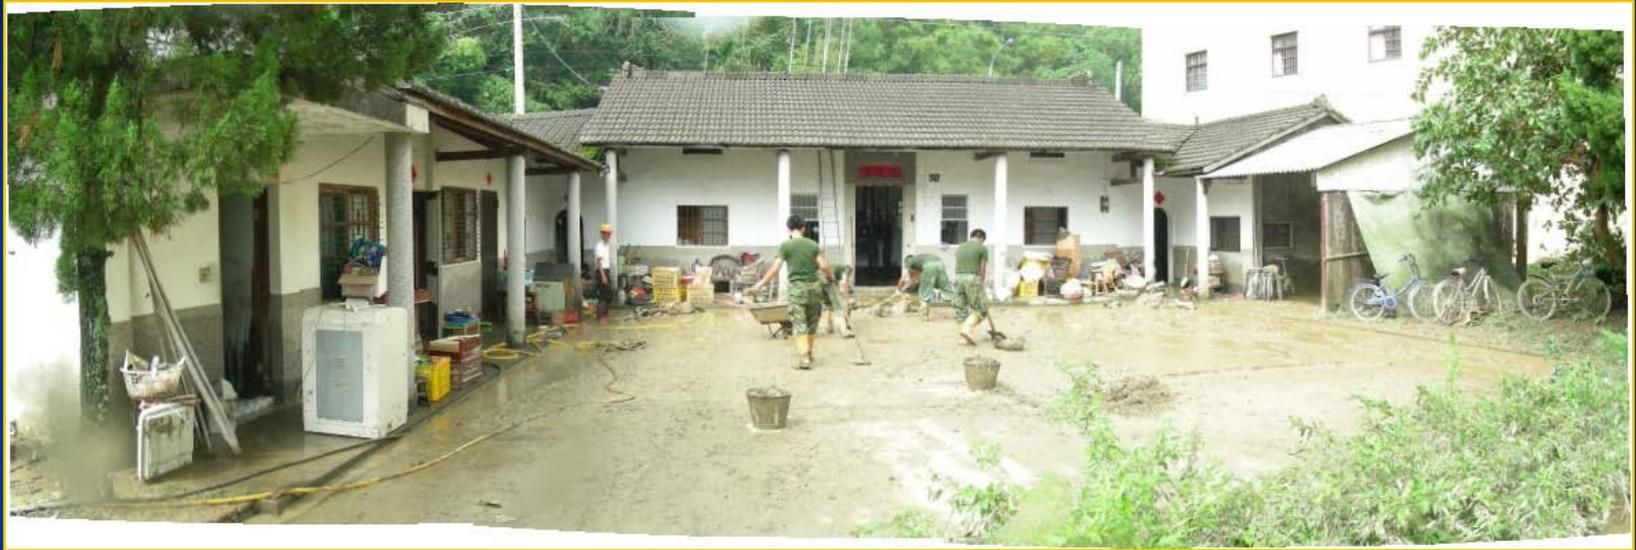
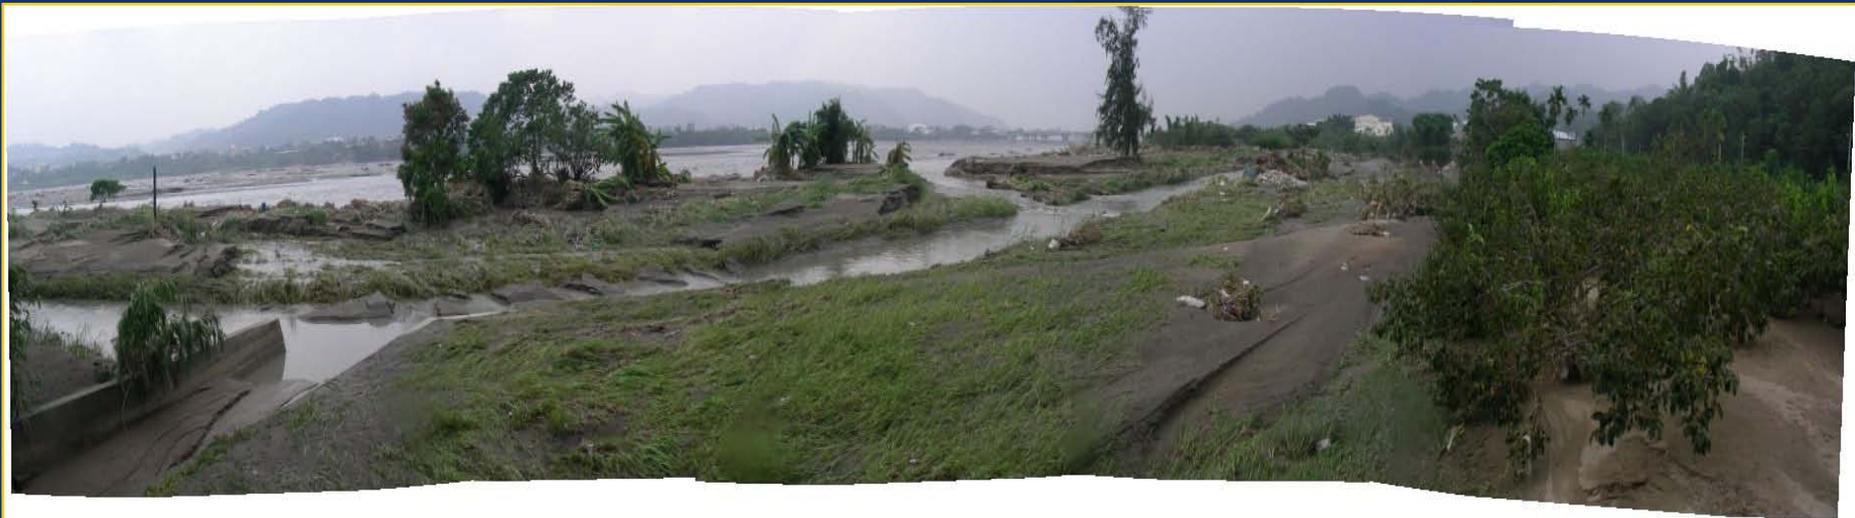
上游石城劉家伙房多次淹水—石岡壩惹的禍

97年卡玫基、辛樂克，98年莫拉克等颱風

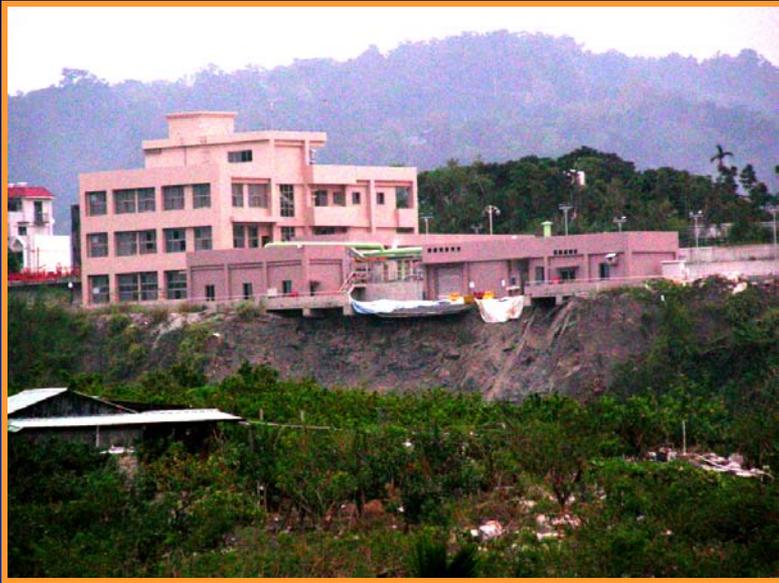
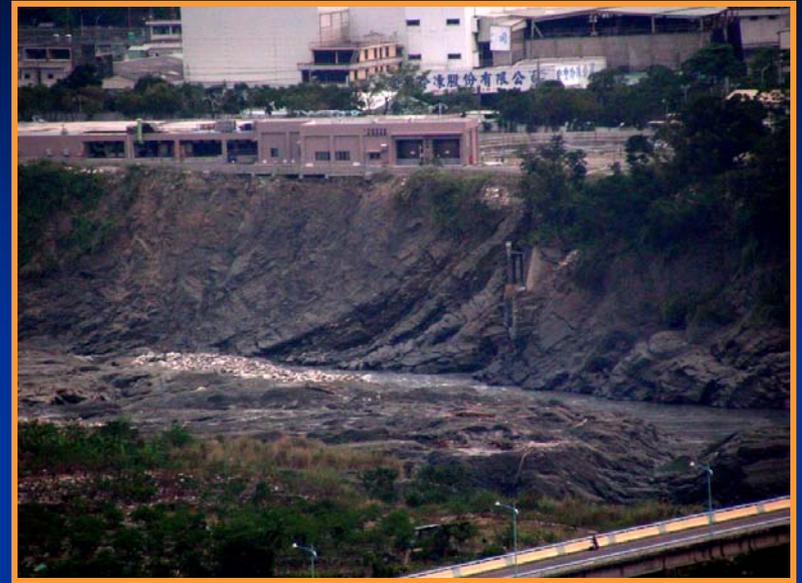
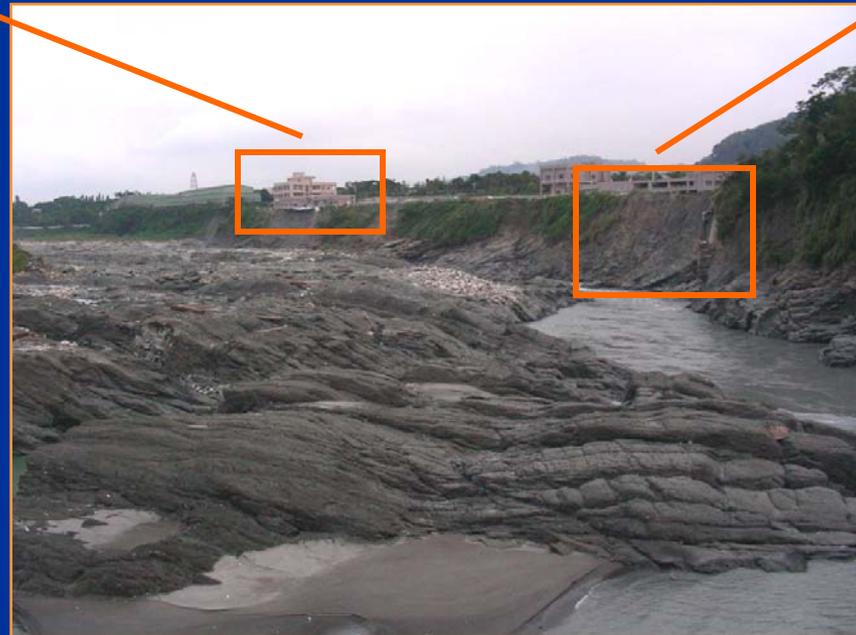
97-10-14

石岡壩埤豐橋段峽谷化---施工中之石岡污水處理廠被掏空

石岡污水處理廠被掏空----導致工程驗收遙遙無期

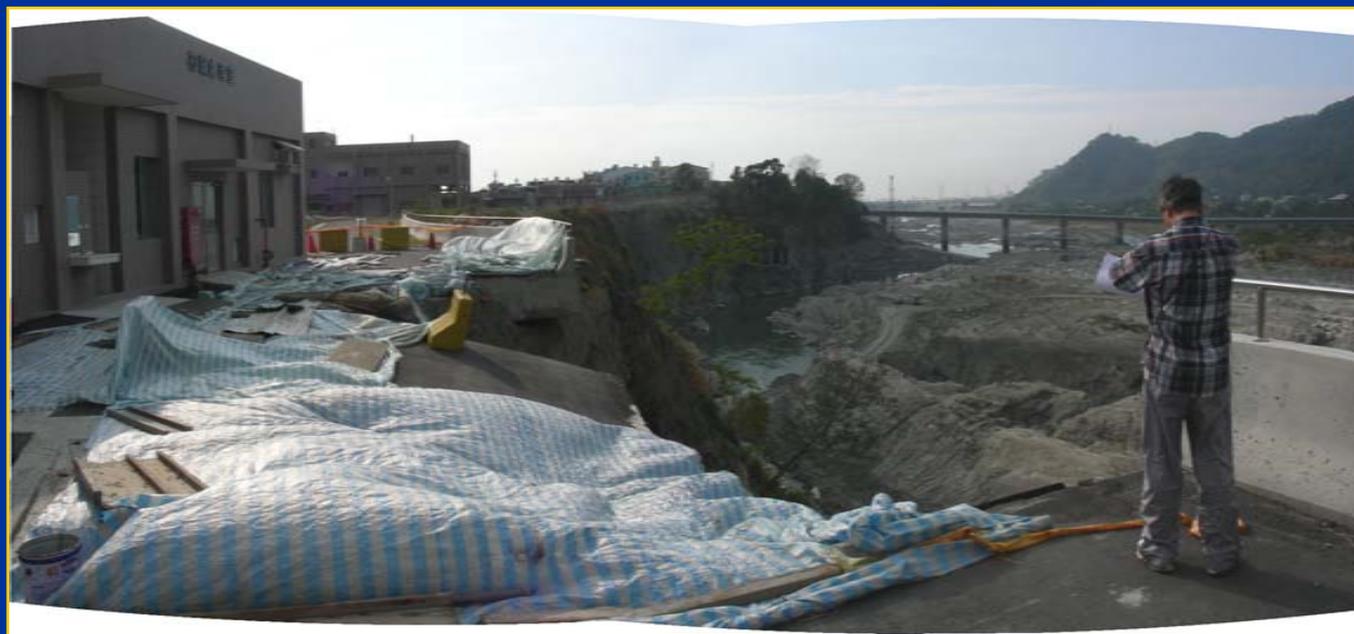
淘空現場上望石岡壩

淘空現場
下望埤豐橋

石岡壩埤豐橋段之峽谷化非工事所能解決

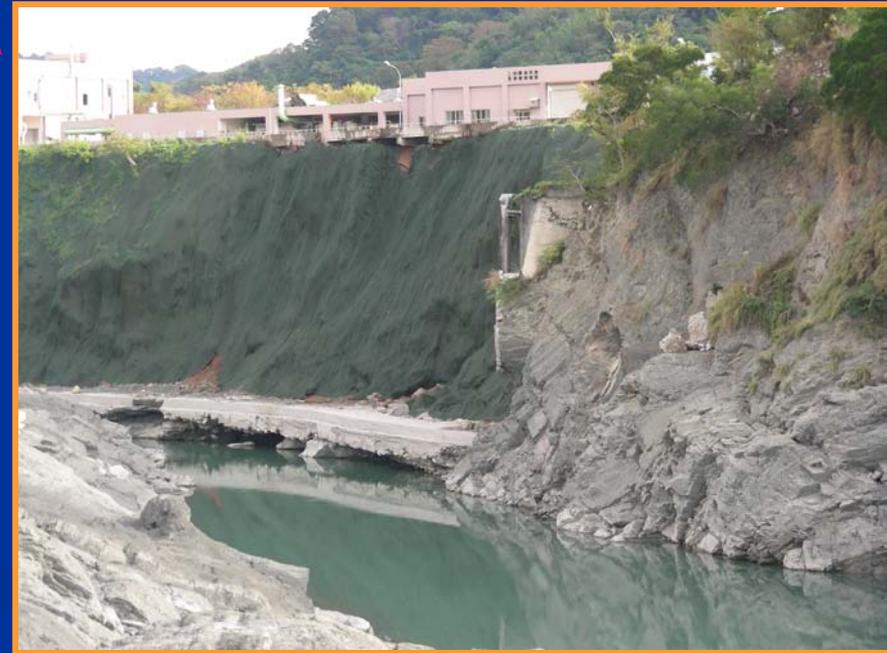
98-11-18

九八年雨季前剛完工
之護岸補強工事
旋即遭八八水災再度淘空

顯現下刷持續加速進行中
任何工事皆擋不住
惟有拆壩才能解決

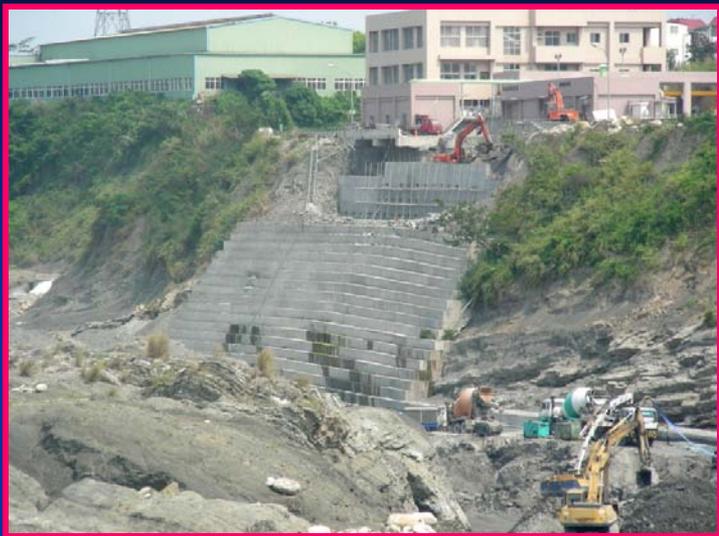
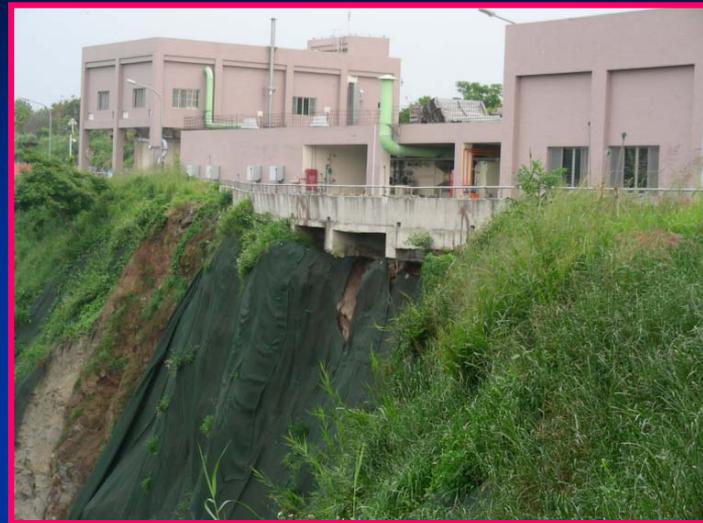
99-3-31

石岡壩埤豐橋段之峽谷化非工事所能解決—完工旋即又毀

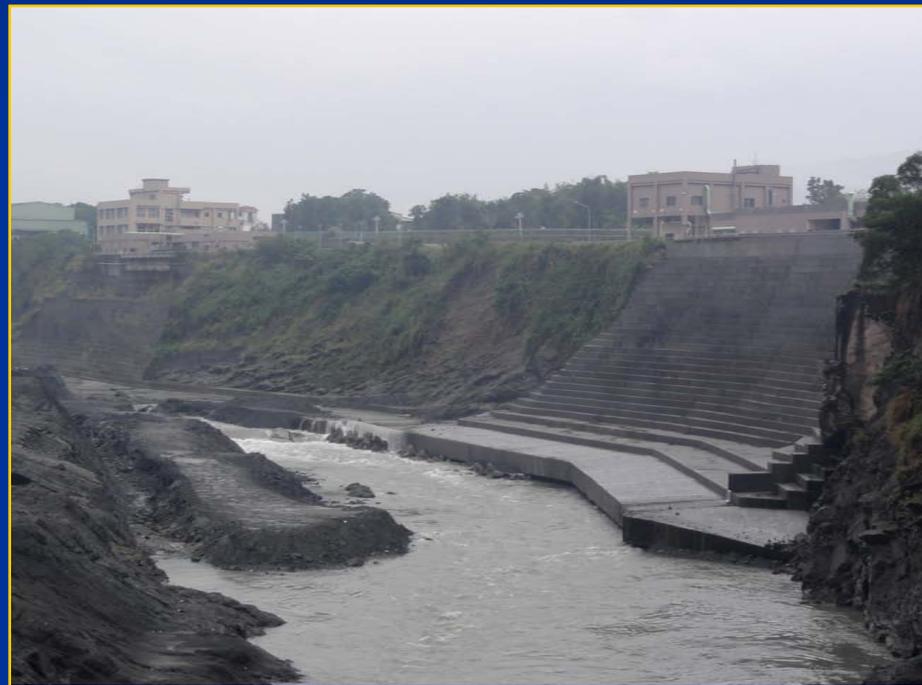
再度補強過後
101-12-1

受損於蘇拉颱風
101-9-25

九二一地震後重建不久之埤豐橋因缺乏砂石補注而遭沖刷又需再度補強

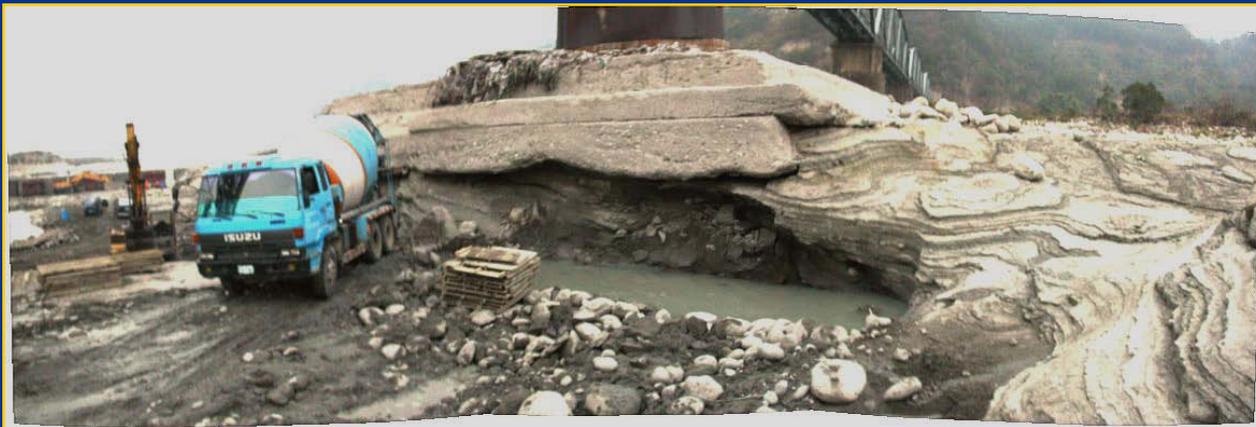
大甲溪
舊山線鐵路橋

橋墩為何傾斜受損？（缺乏砂石補注？不當之保護工事？）

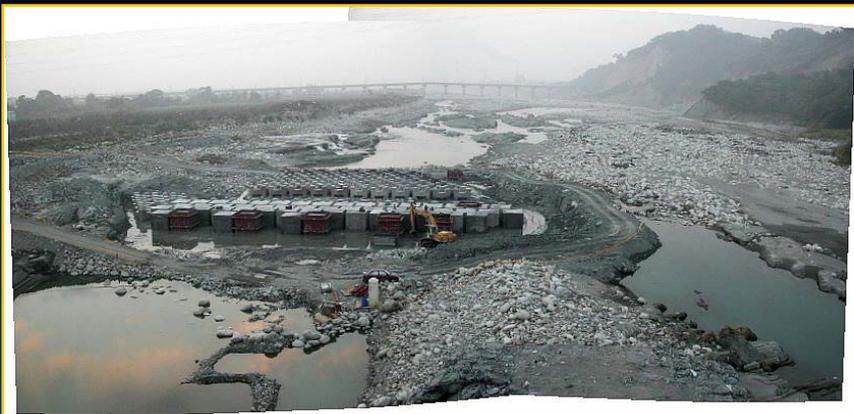
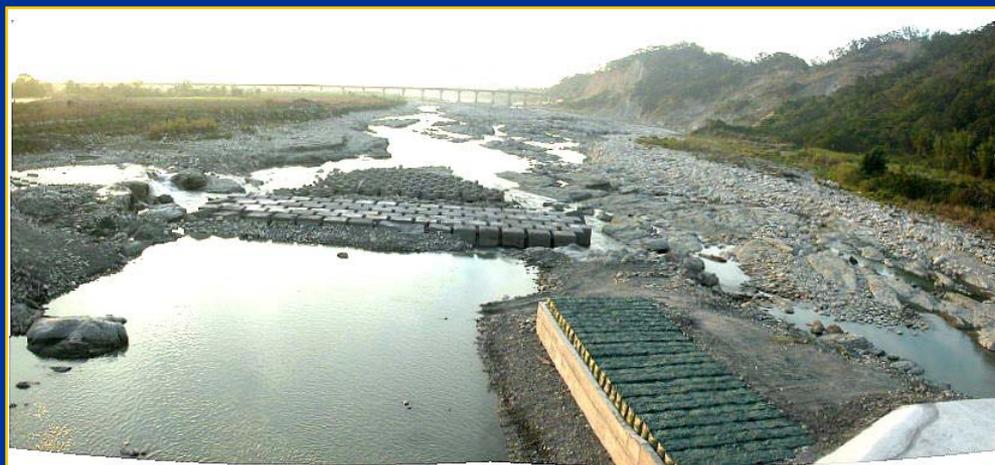
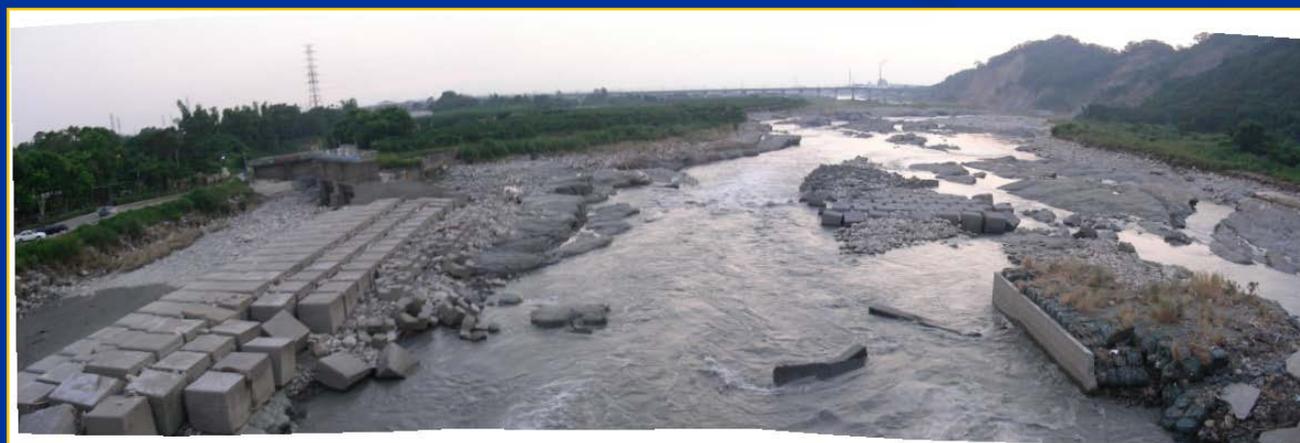
舊山線鐵路橋下游

何以保護工等發揮不了作用？

峽谷化加速進行中

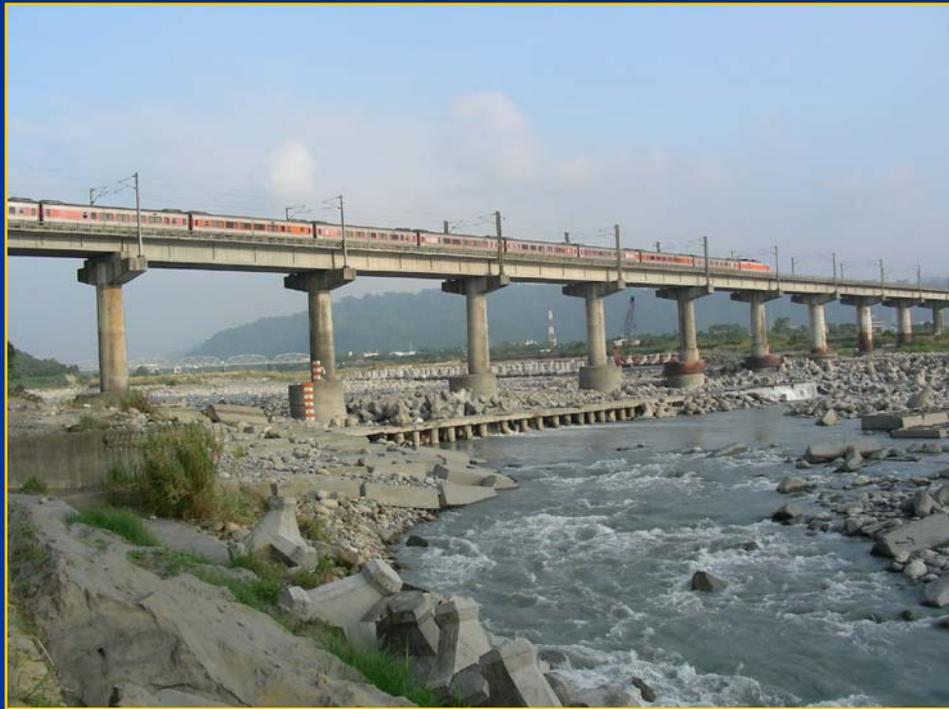
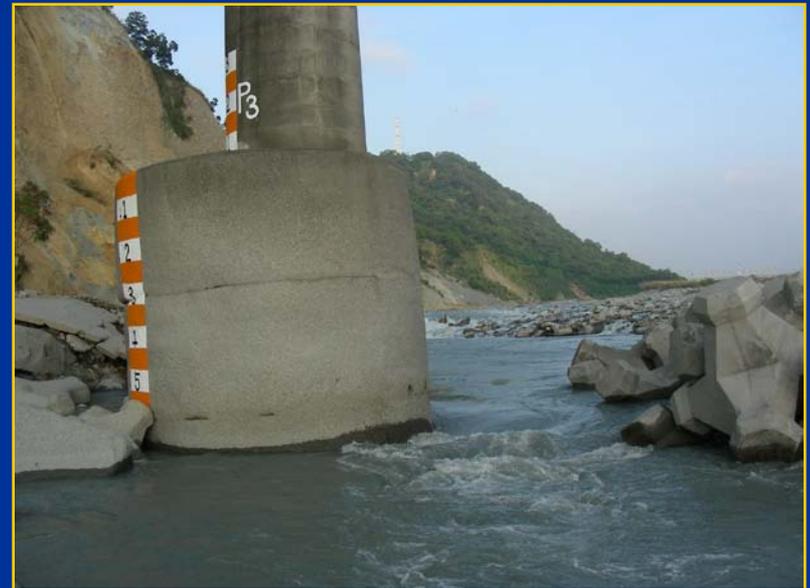
97-10-26

斷橋下一後補者

鐵路局反駁媒體之報導
表示安全無虞，你相信嗎？

既謂安全無虞，何以又放慢車速？
又編列預算補強？

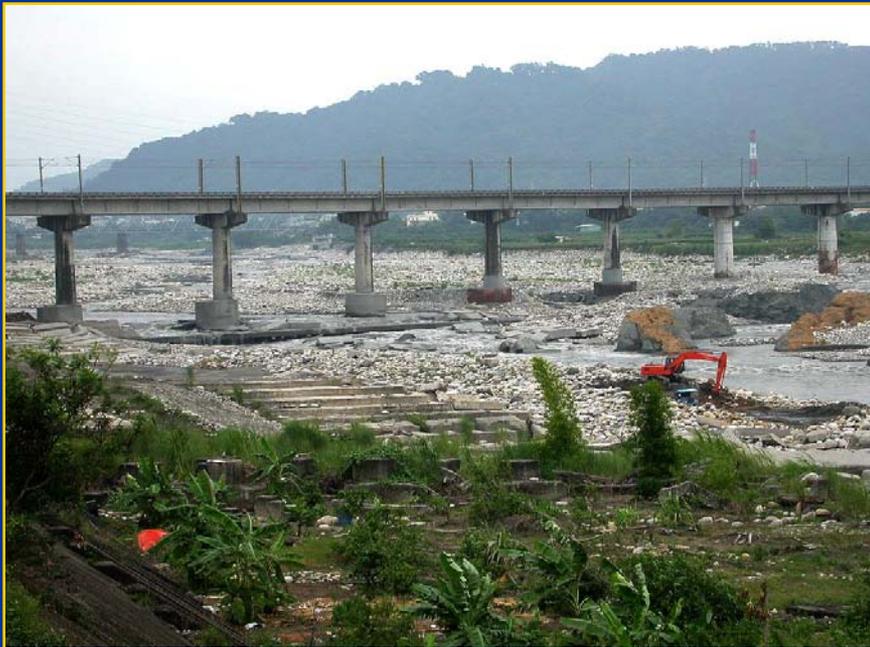
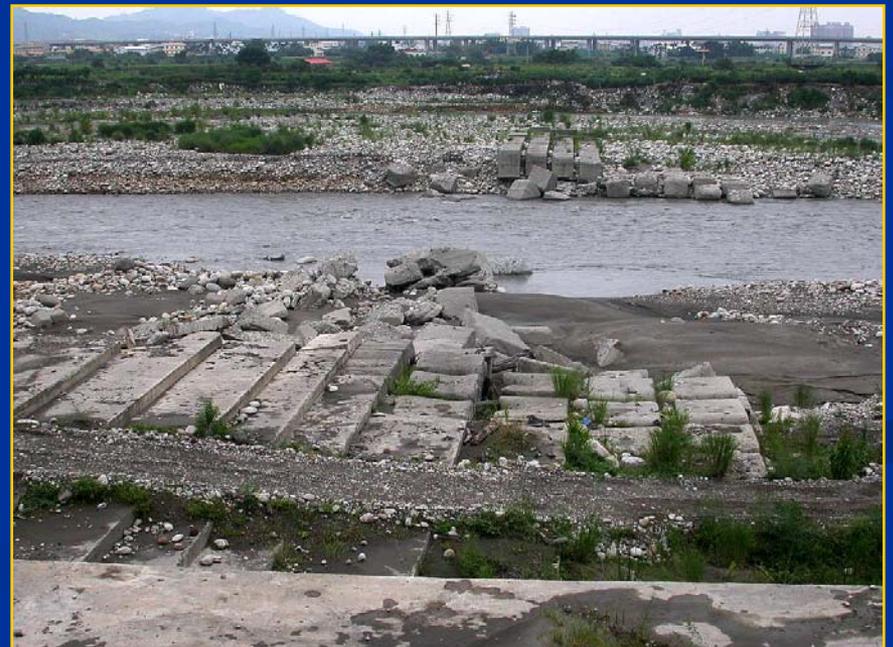
大甲溪新縱貫鐵路橋

大甲溪新山線鐵路橋基樁淘空中

橋墩遭掏空，攔河堰遭沖毀

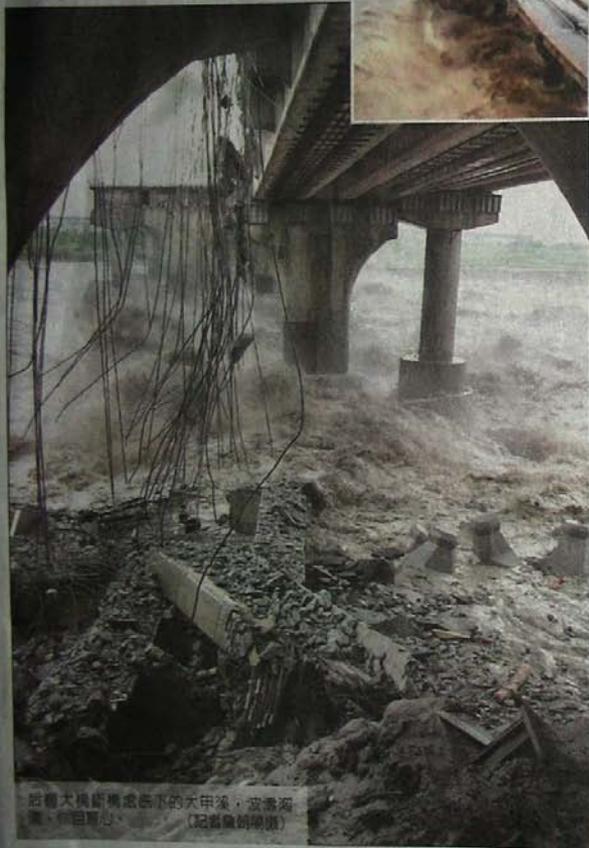
→后豐斷橋空拍圖。
(空勤總隊提供、記者張瑞柏翻攝)

中央大學橋樑中心主任王仲宇說，九二一震災造成土石鬆動，加上近年雨量增加，溪水夾帶土石，切削能力變強，「一個晚上就能沖刷二、三米」，加上石頭又有儲備能量，橋樑當然承受不住，橋墩最後就「跪」下來。王仲宇認為，加深基樁、加大跨距確實有助橋樑穩固，但只能用較新的「拖底工法」技術，也能加緊現有橋樑基礎，但只能算治標，面對大自然反撲，真的要治本，還是要從水利工程著手。水利署曾指出，民國八十九年六月以後，均未曾於該河段進行任何疏浚工程，也不見大規模、有計畫的盜採砂石情形，后豐大橋遭洪水沖毀與疏浚或盜採無關。

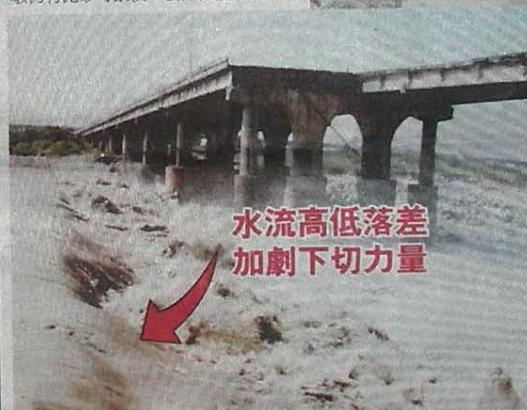
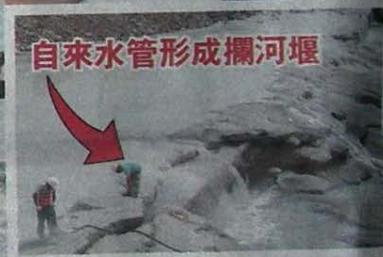
自來水管形成攔河堰

以後豐橋來說，上游已有石崗壩攔下河砂，自來水公司又在緊鄰后豐橋上游處理設橫越河床的大自來水管，自來水公司為了保護水管，又以混凝土包住水管，整形成第「二道攔砂壩」，以致后豐橋橋墩逐一再補強，仍難敵河床遭冲刷而裸露，終至有橋墩在這次洪水被沖垮。

后豐大橋上游鄰近處，有一道跨河平行、以混凝土包覆的大口徑自來水管(上圖)，無意間形成第二道阻住泥沙的攔河堰，以致颱風來襲，加劇水流下切力量。水流高低落差處即為自來水管處(左圖)，加上橋墩長期缺乏淤沙保護，終至被洪水衝垮。

李鴻源說，中央若不從橋梁鄰近構造物破壞河川的「癥結」解決，即使重建，仍然「早晚會斷，而且非斷不可」。他建議后豐橋旁的自來水管必須移位，改設為水管橋，或直接掛在新建后豐橋的橋面下，解決「第二道攔砂壩」現象；此外，斷橋若無法移位，就需在緊鄰的下游處築造一道、甚至兩道固床工程，讓河水流到橋墩仍有泥沙可淤積，發揮保護作用。

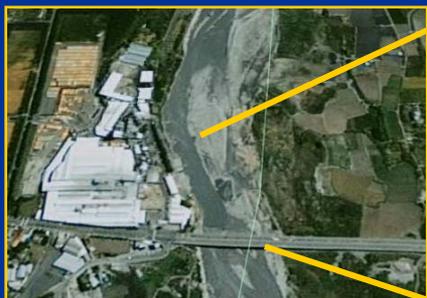
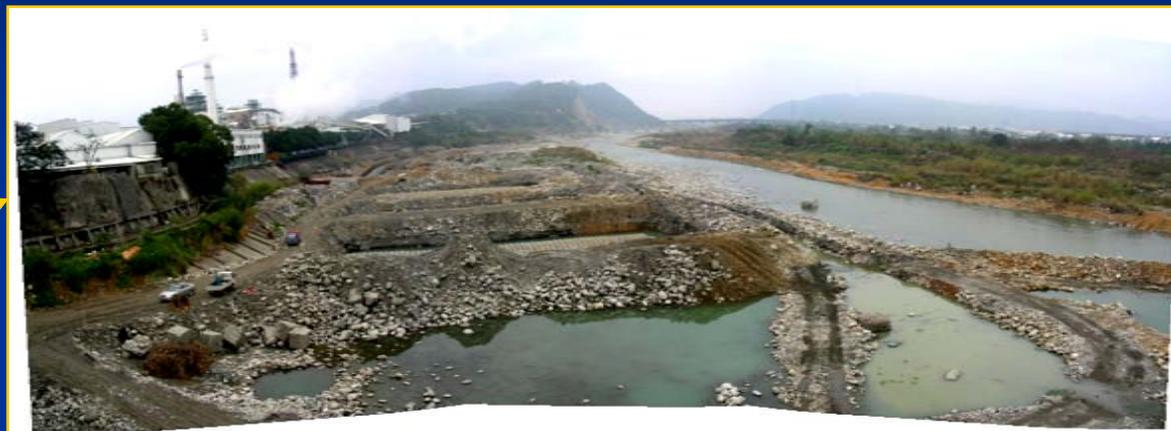
97-1-28

正隆造紙廠與后豐大橋緊鄰，何者該優先保護？

正隆紙廠---三河局防制於先，卻無視於后豐大橋之危機
