國內水庫與水資源現況

張豐年

102年5月10日

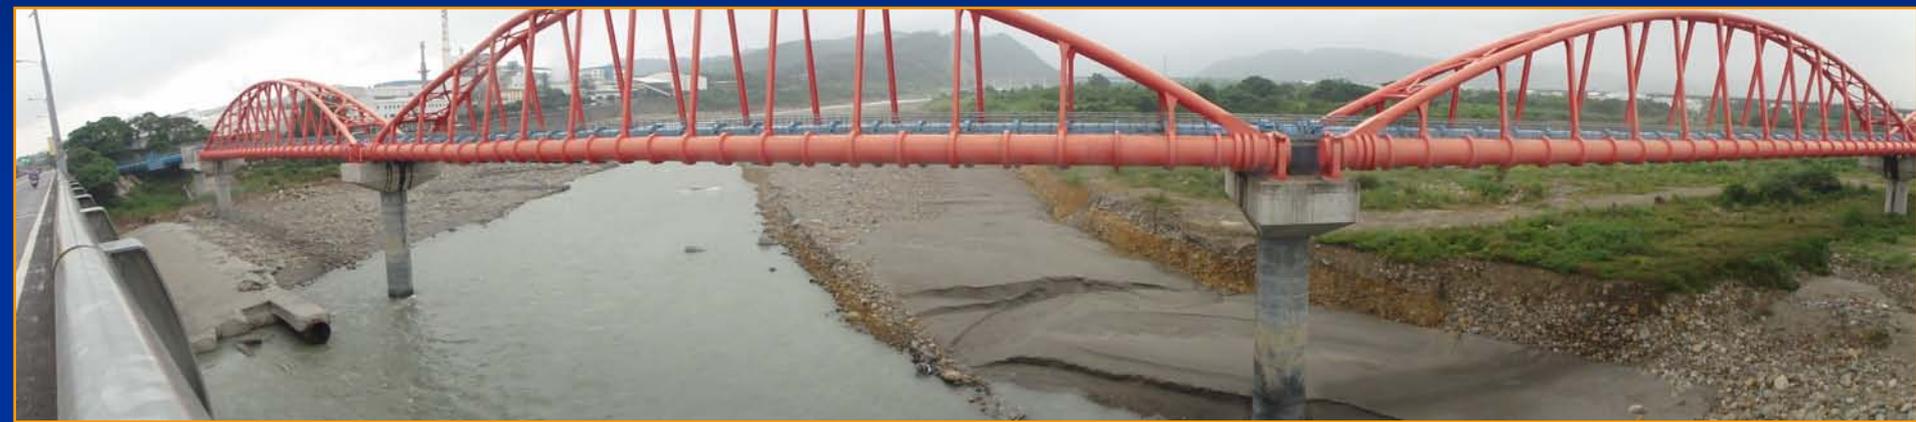
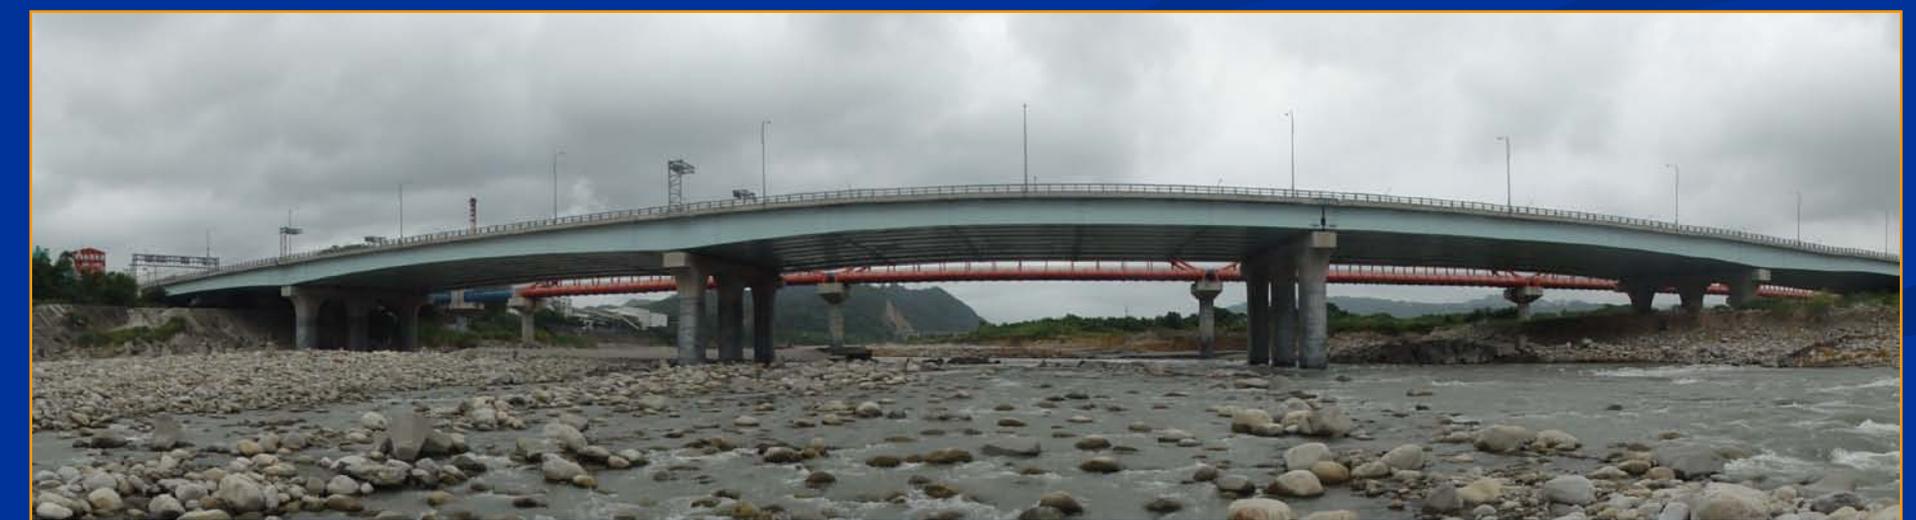
改建後之后豐大橋 101-6-27

復建之新橋墩潛伏危機

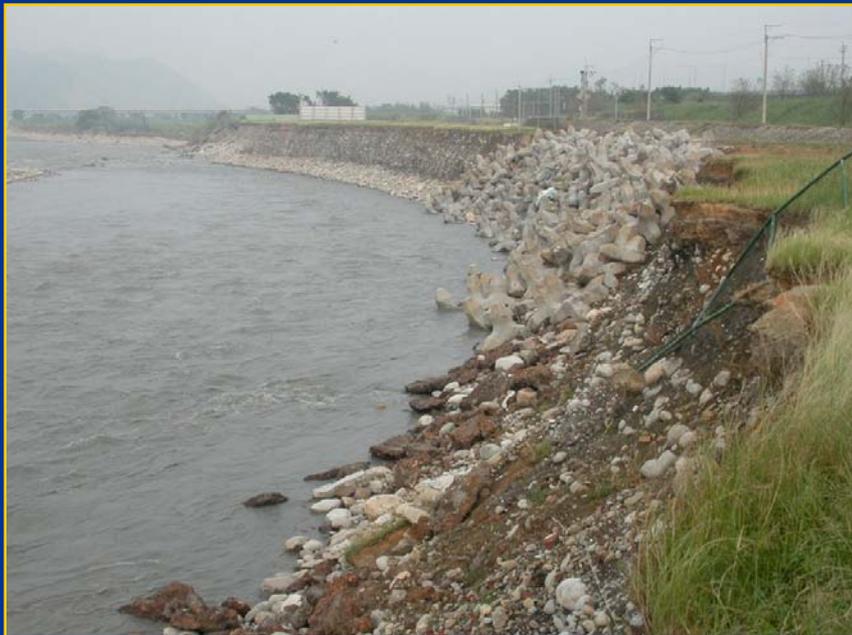
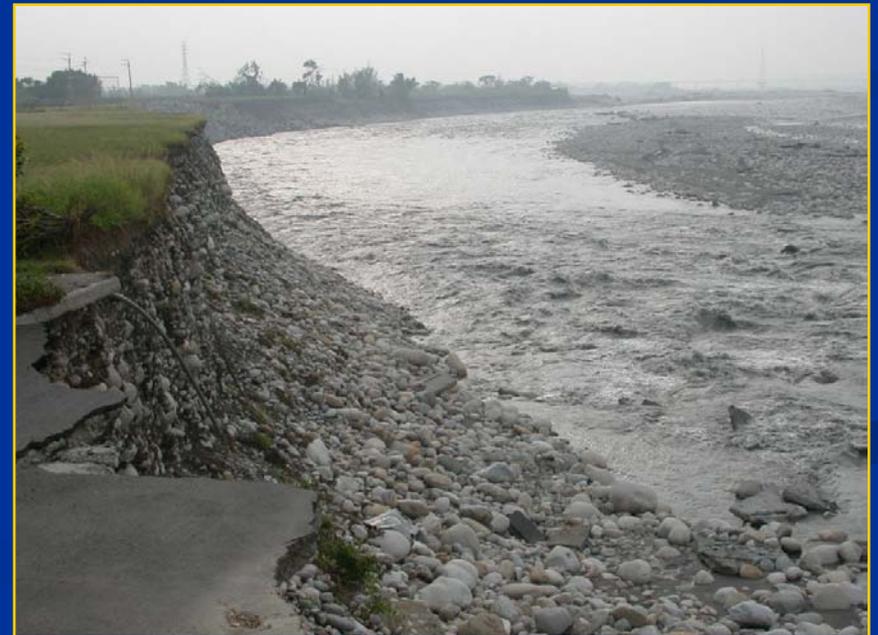
豐原大甲溪畔

河濱運動公園
親水設施
毀於敏督利及馬莎颱風

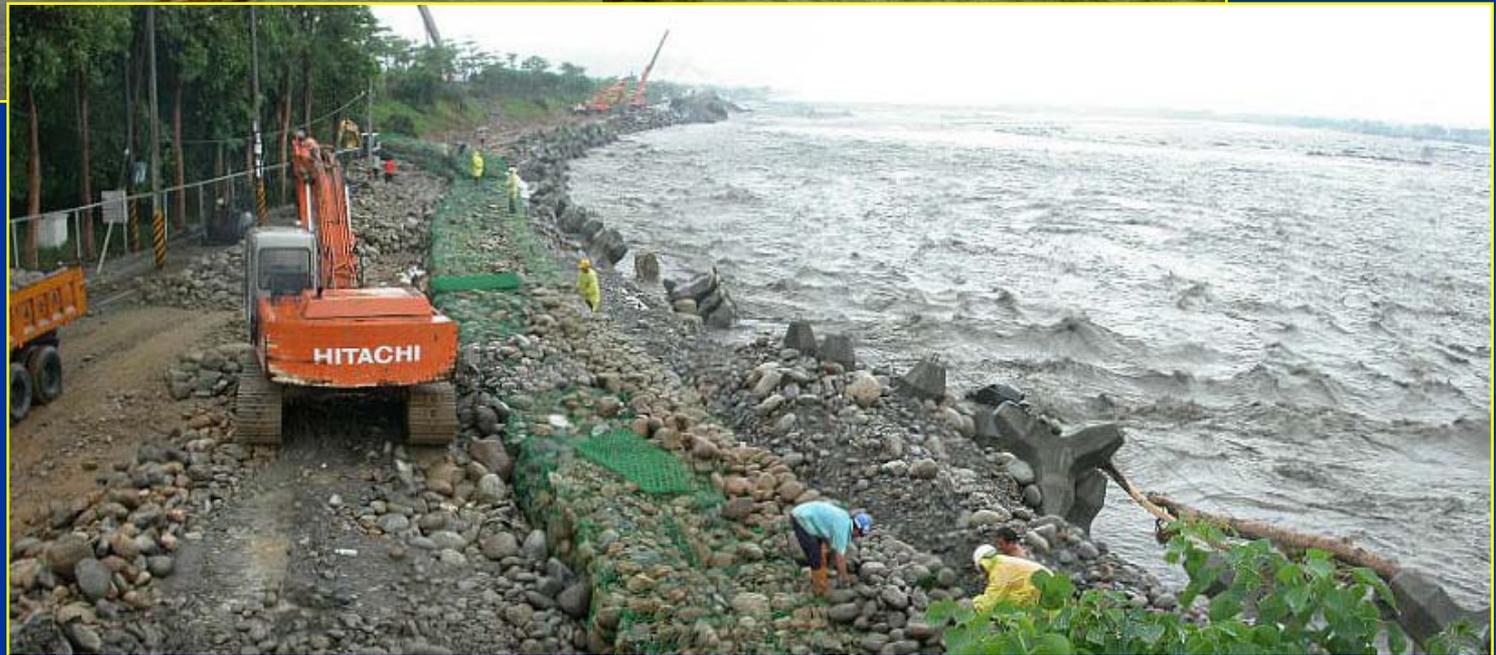
93-7-2
敏督利颱風

后里舊社堤防一再淘空流失

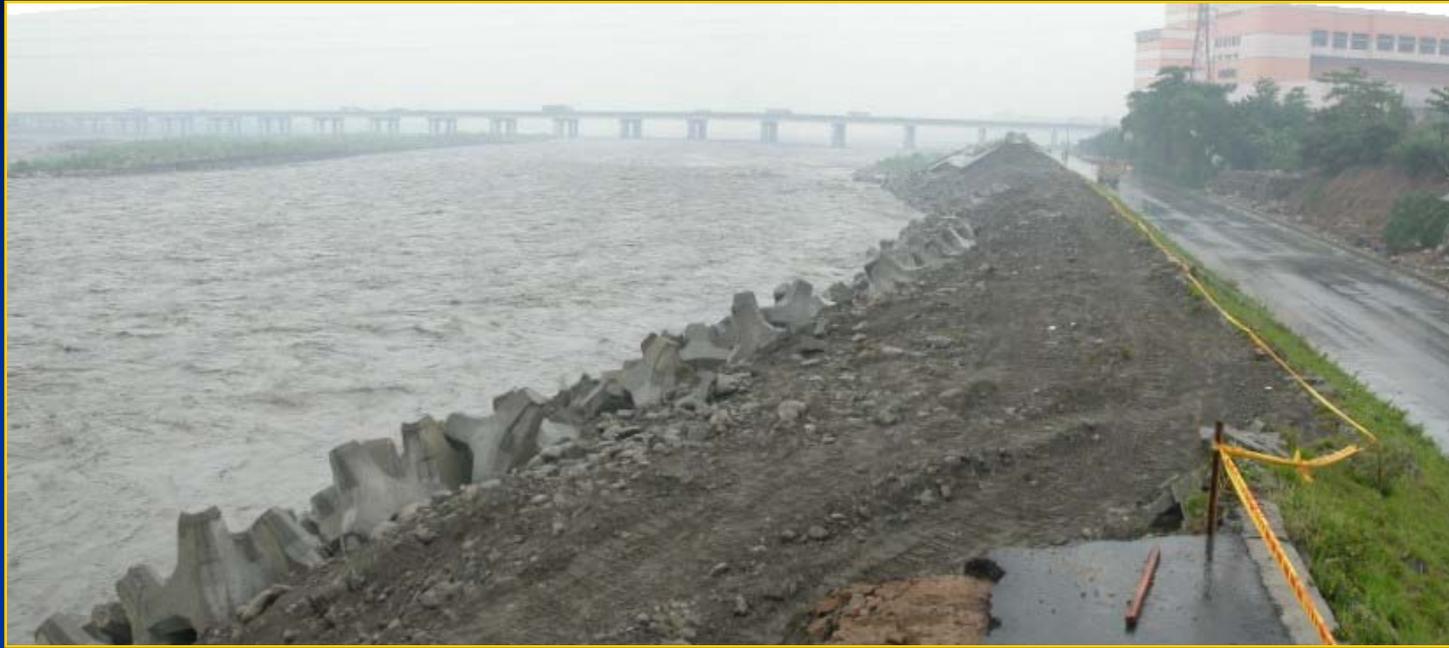
同年
泰莉颱風

(同上) 為何堤防屢作屢毀？ 后里舊社堤防

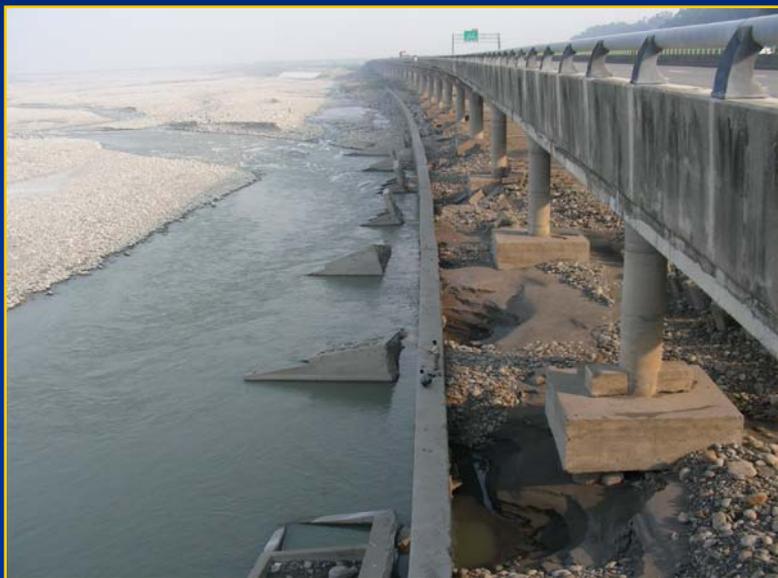
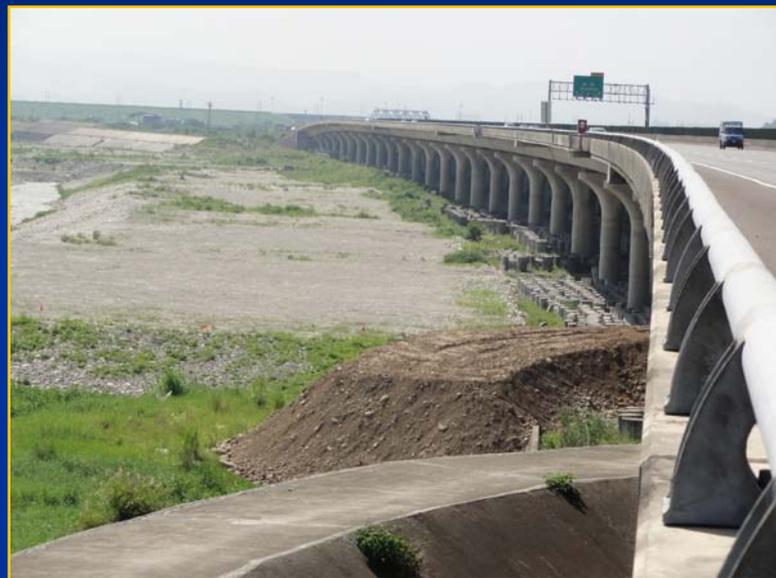
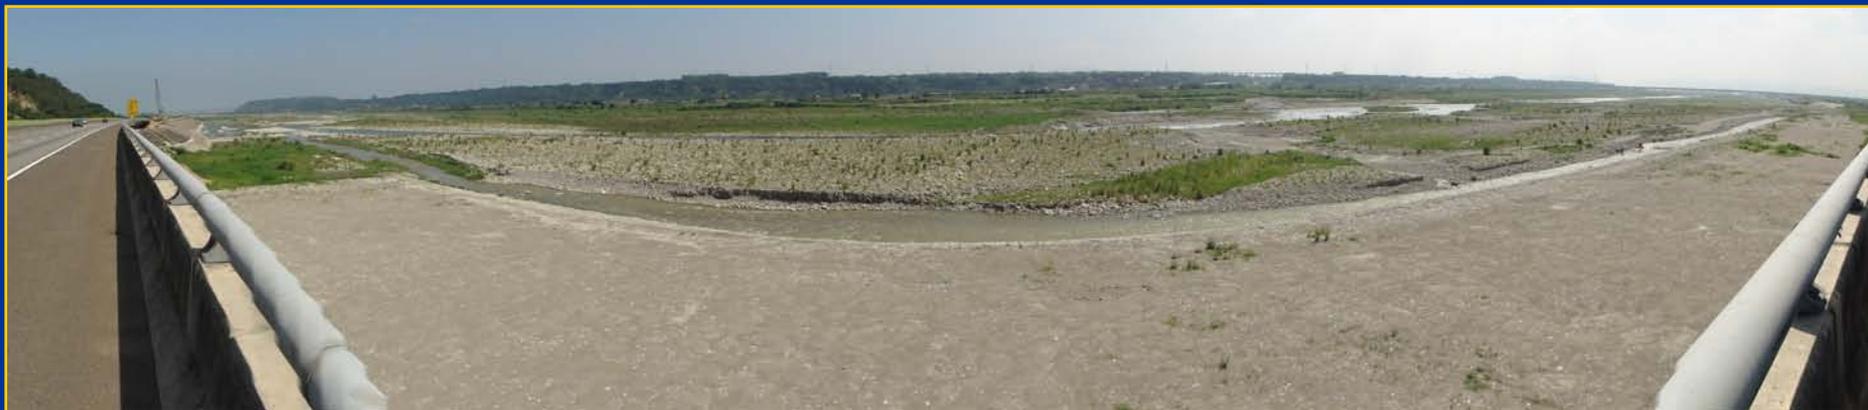
國道四號神岡段6.6K處

橋墩基樁一再遭淘空 縱使以沈箱保護亦無效

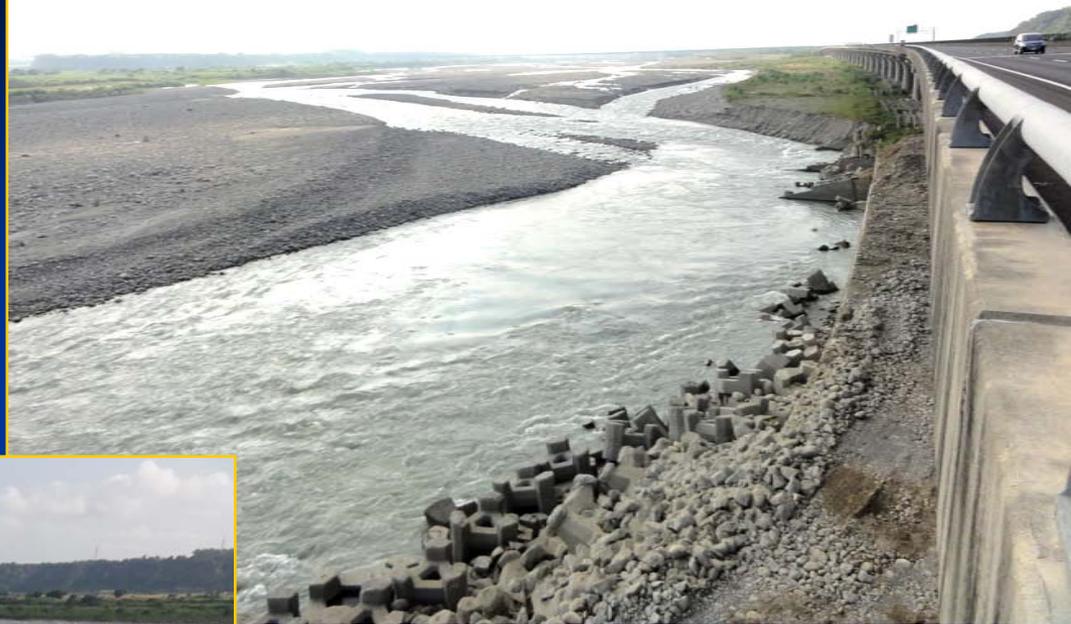
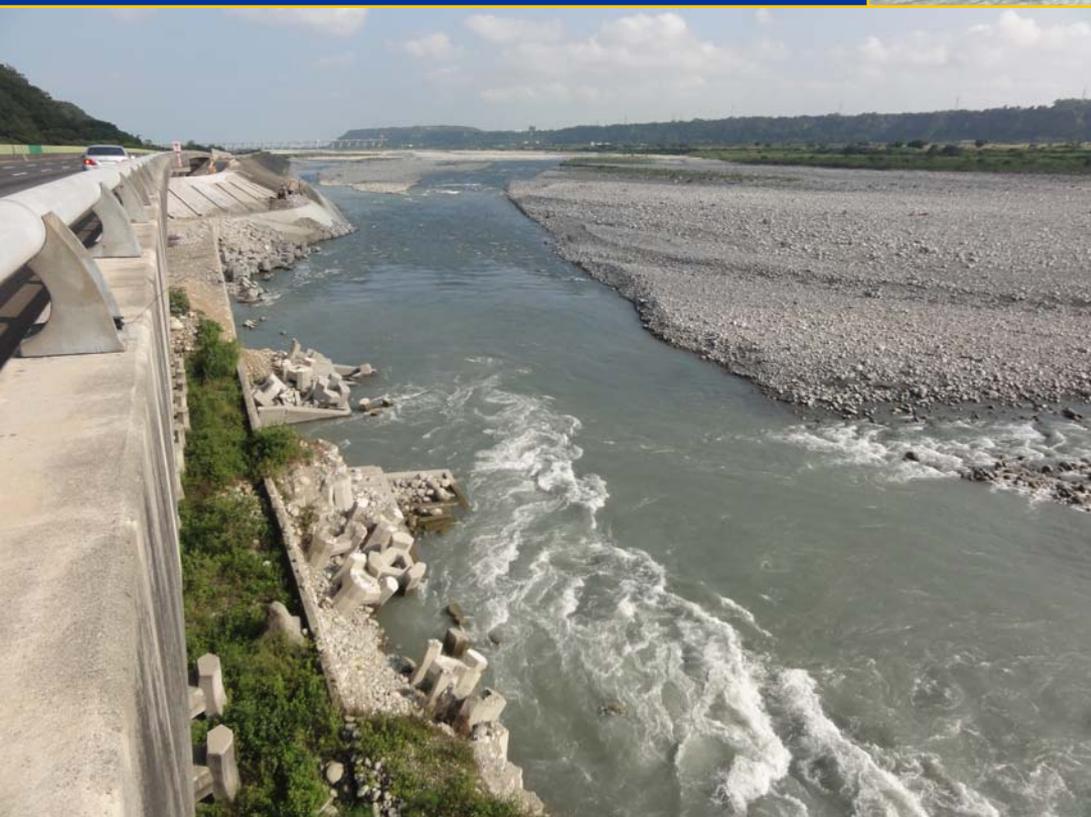
國道四號
大甲溪神岡段

高架橋墩保護工 再度遭沖毀

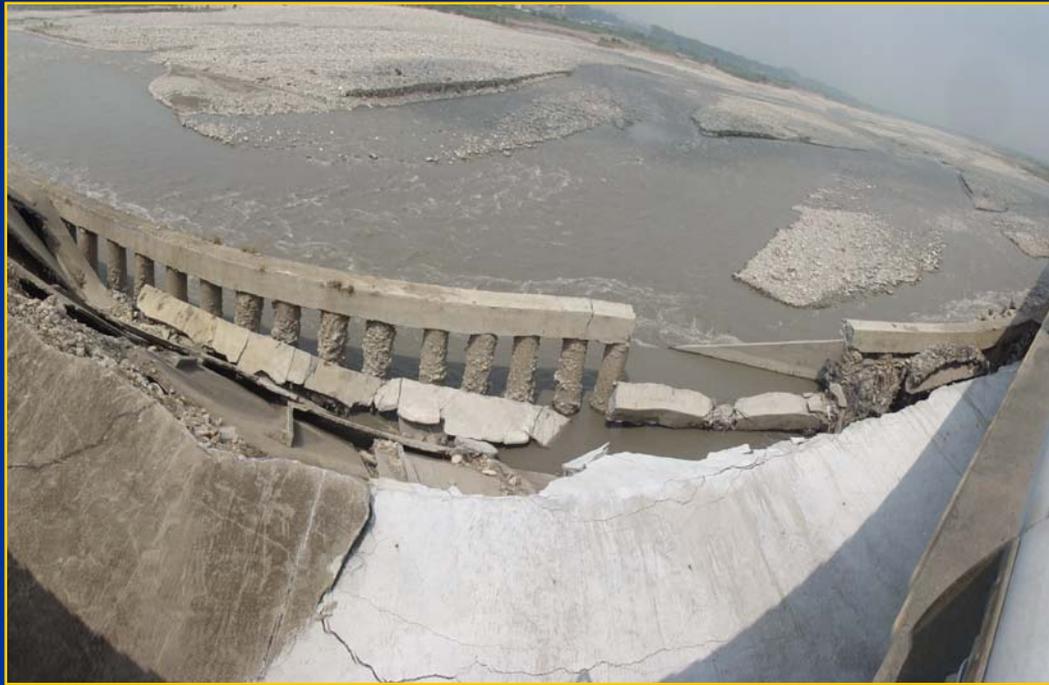
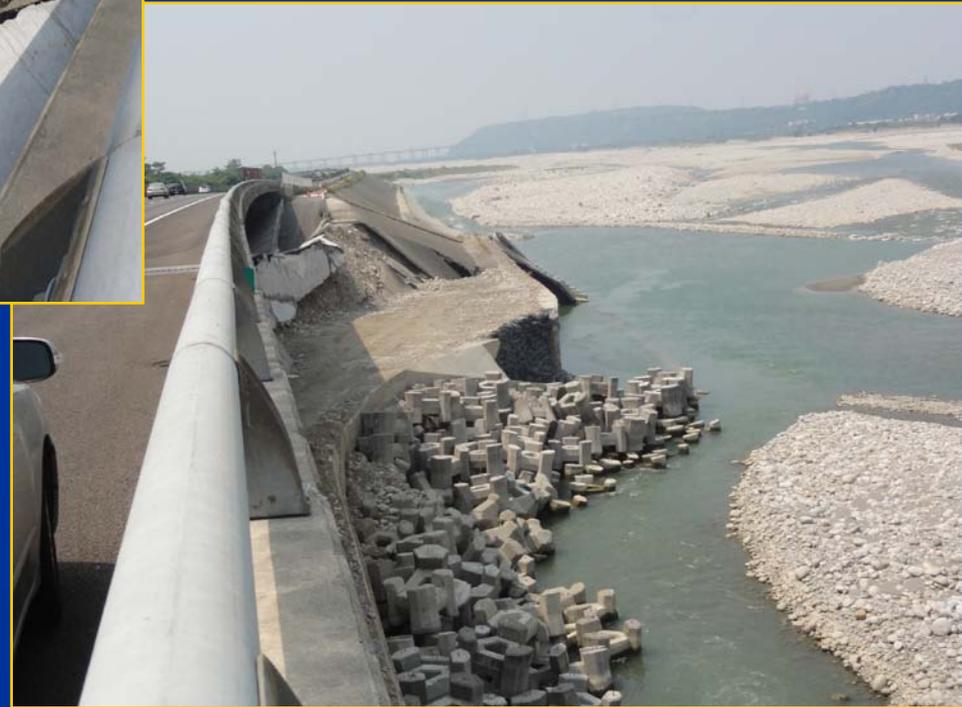
國道四號神岡段6.6K處

高架橋墩保護工再度遭蘇拉颱風沖毀

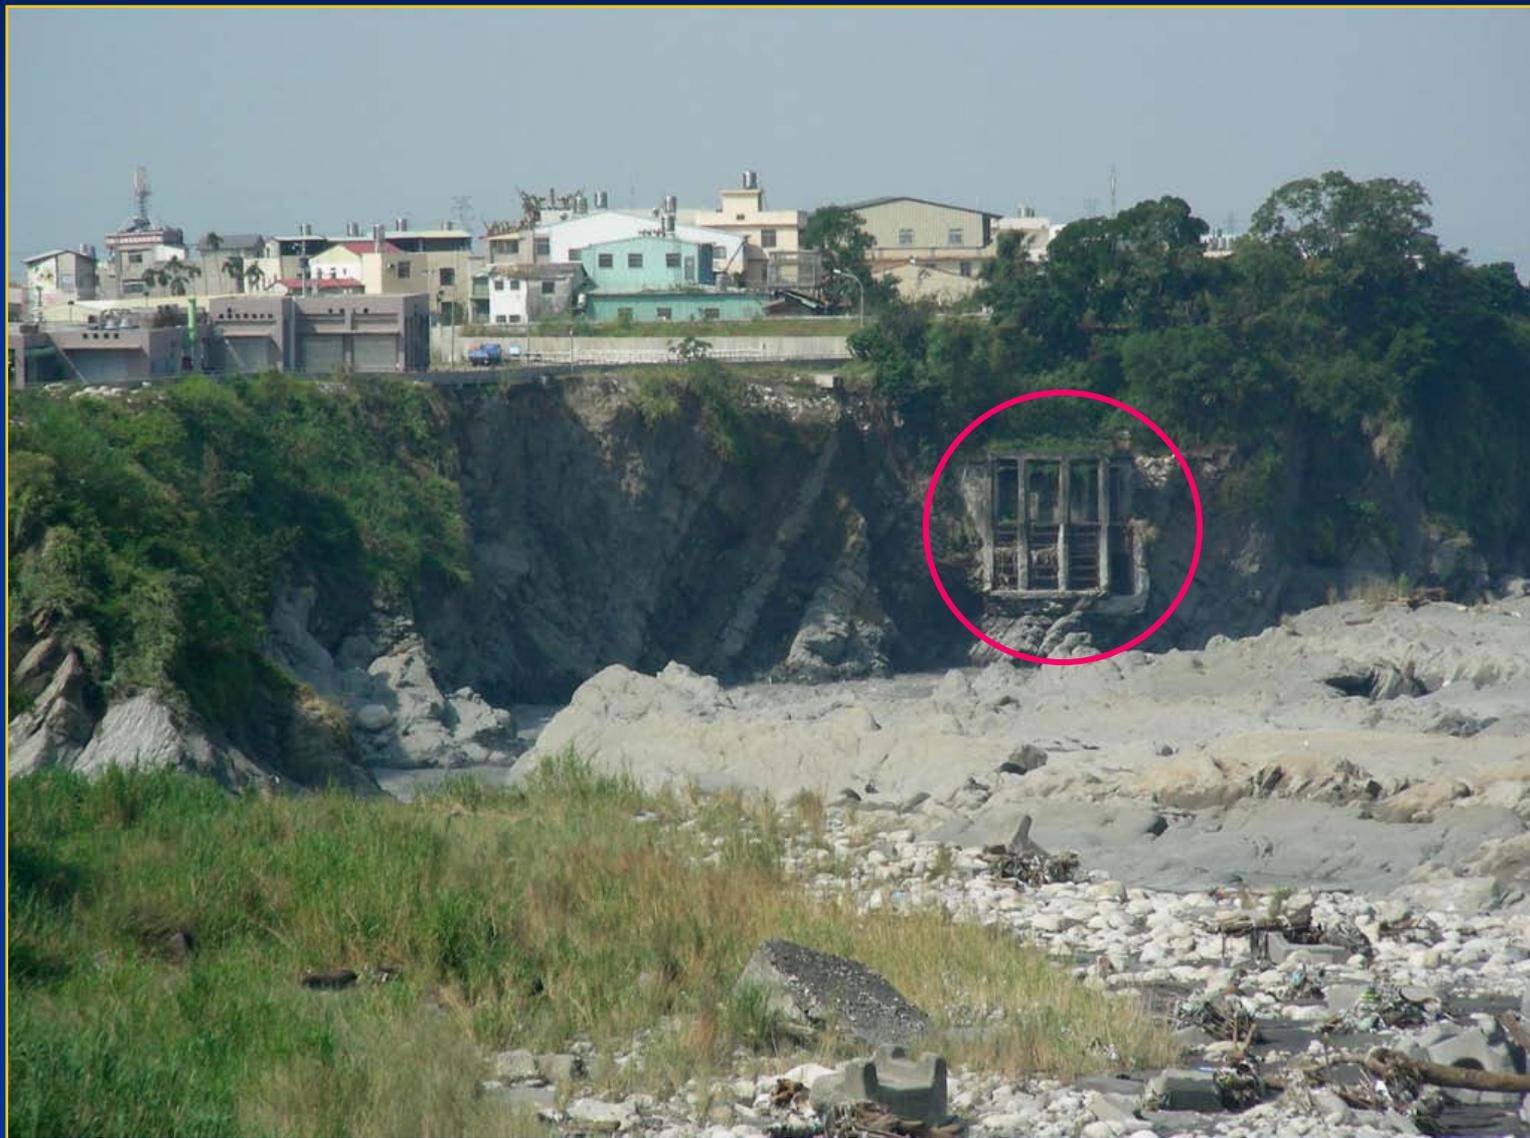
大甲溪葫蘆墩圳舊備用取水口

河床一再下刷，取得到水嗎？

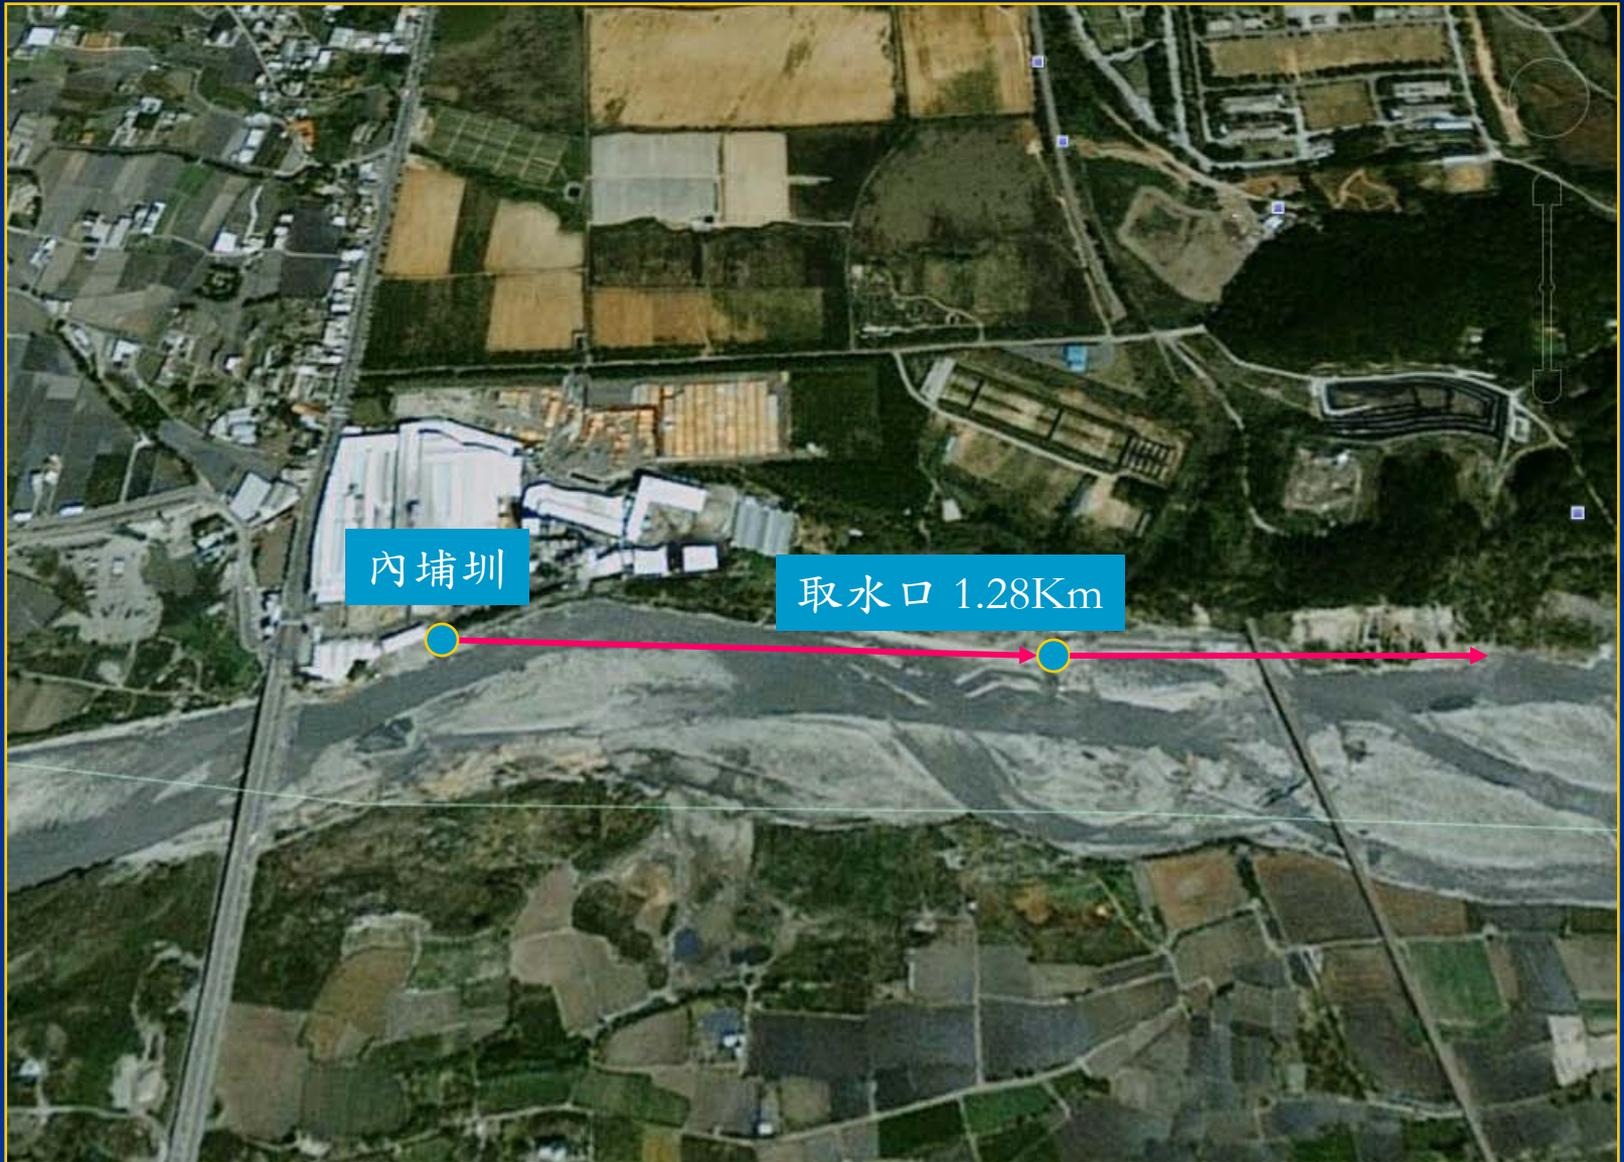
后里內埔圳因大甲溪河床下刷，取水口被迫一再上移

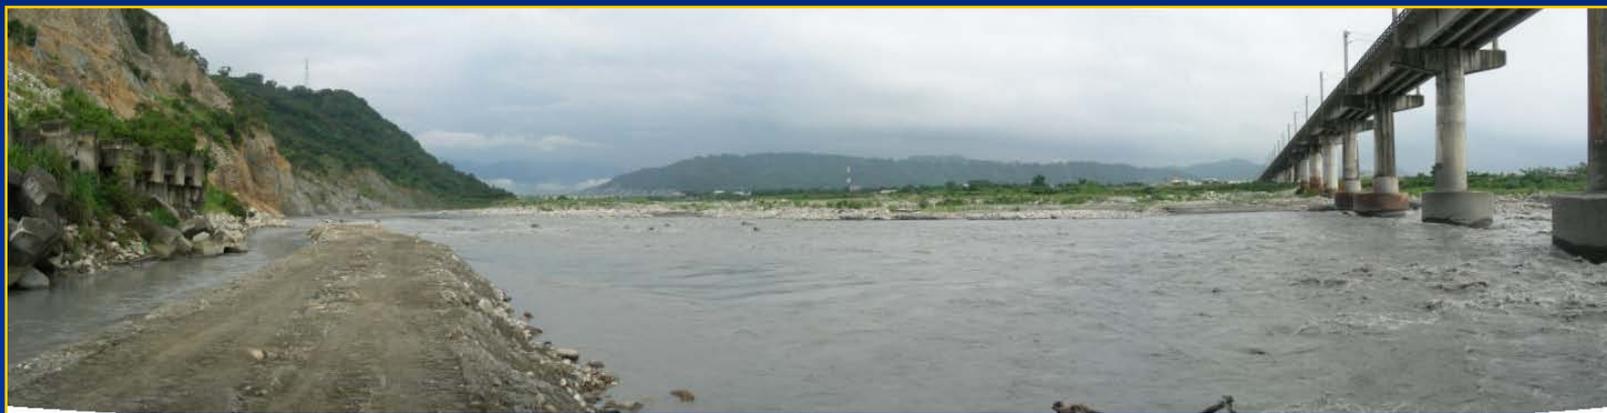
95-6-15

築土堤上移取水口至新山線鐵路橋上游

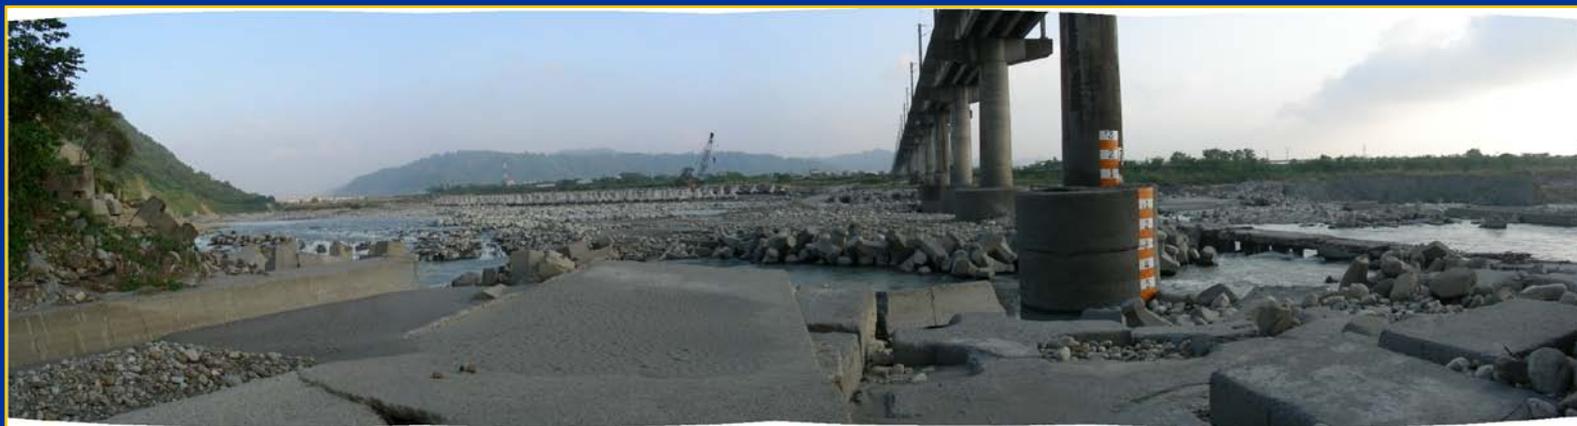
97-10-26

取水工又遭洪流沖毀

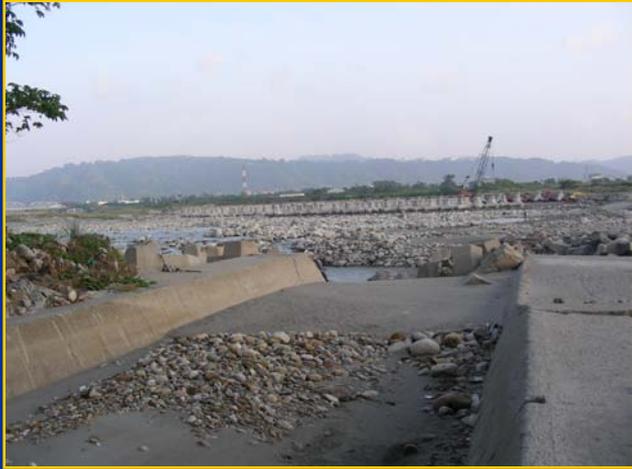
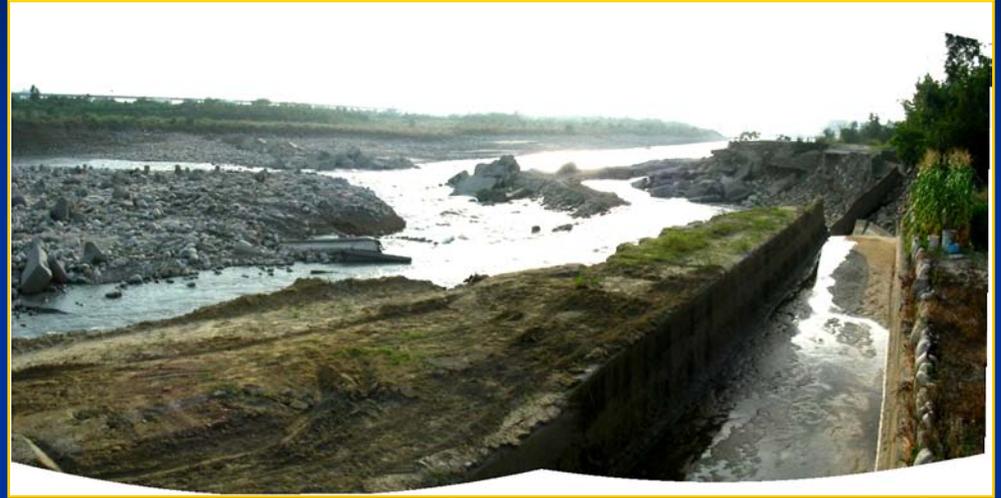
后里内埔圳取水口及引水道潰決

(97年辛樂克颱風)

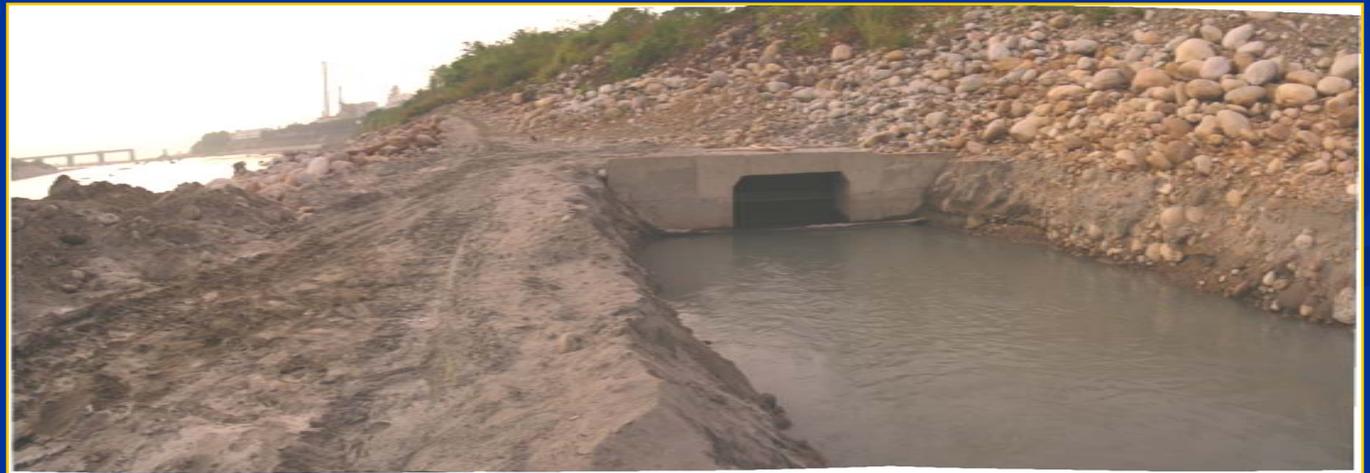
復建中之內埔圳引水道 (98-12-25)

臨時性取水口
改以馬達抽水

新引水道雖被規劃比舊者深10公尺，但引得到水？
護岸基腳雖加深，但擋得住持續下刷之洪流？
